UNIDAD DE INVESTIGACIÓN DE ACCIDENTES E INCIDENTES AÉREOS

UIA-SVIA-01-2014 ACCIDENTE DE AERONAVE CESSNA 172F

MATRICULA TG-KAI, 19/01/2014

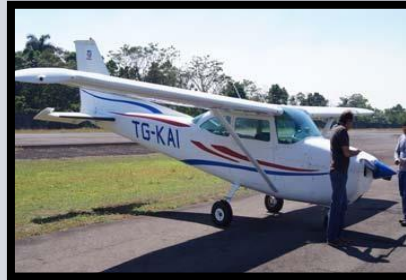
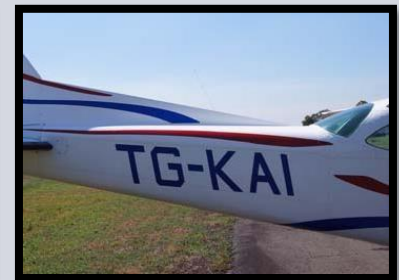
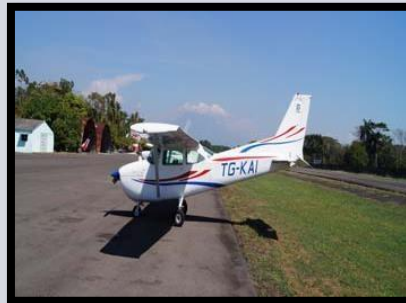
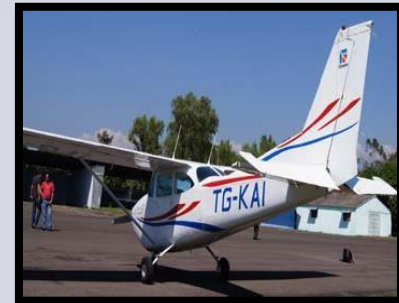
La aeronave despegó del Aeropuerto Internacional "La Aurora", con tres almas a bordo, con destino hacia la pista de la cabecera del departamento de Retalhuleu. De acuerdo al informe del piloto, aterrizó en la pista sin ninguna novedad, seguidamente decide efectuar un patrón de vuelo en el aeródromo de la cabecera departamental, solicitando autorización a torre, por medio de las comunicaciones estandarizadas, seguidamente al finalizar el patrón de tráfico el piloto solicita autorización de aterrizaje y al recibir el permiso procede a su aproximación, en el momento de tocar pista la llanta del tren de aterrizaje delantero le estalla y procede a efectuar el procedimiento de ida al aire, realizando nuevamente el patrón de aterrizaje, de acuerdo al reporte del piloto de la aeronave al tocar la pista de aterrizaje apaga el motor y aterriza sin novedad. Al efectuarle la inspección se notan daños visibles, se observó la llanta del tren de nariz desinflada sin aparentes perforaciones o rasgaduras, daño en las puntas de las aspas de hélice y el amortiguador o strut delantero comprimido totalmente y fractura de la base del tren de aterrizaje delantero.

- La causa probable fue el aterrizaje brusco al no nivelar y tener que tocar la pista con el tren de nariz, fracturando los soportes del tren de aterrizaje delantero y causando los daños a la aeronave anteriormente descritos.

- Al campo aeronáutico operacional (pilotos), de acuerdo a su entrenamiento y profesionalismo basado en sus experiencias, centren su atención en los procesos de Gestión y Administración de Cabina, en la fase de aterrizaje, manteniendo el campo de visión al frente en todo momento, evitando con esta acción perder el sentido de profundidad de la aeronave con respecto a la pista de aterrizaje.
