UNIDAD DE INVESTIGACIÓN DE ACCIDENTES E INCIDENTES AÉREOS

SVIA-11-2014 ACCIDENTE DE HELICÓPTERO BELL 206L-3

MATRICULA TG-LOU, 25/09/2014

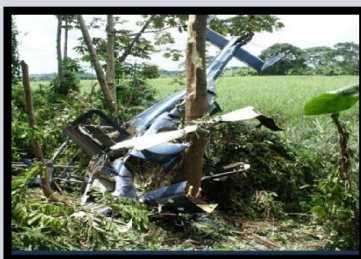
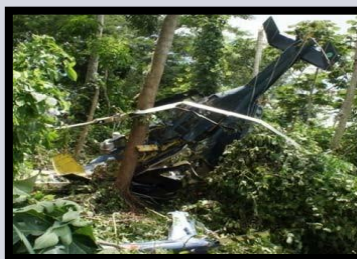
El día Jueves 25 del año 2014, el helicóptero despegó del Ingenio Pantaleón para iniciar los trabajos de aspersión agrícola, sobre el área de la finca Santa Barbará y el área del Municipio de Cocales, iniciando dicha actividad a las 06:00 a.m. hora local, de acuerdo al reporte recibido por parte de la Empresa Helicópteros de Guatemala, al efectuar el siguiente vuelo hacia otra área de trabajo, a las 8:15 a.m. hora local aproximadamente, sobre el área de la Finca Acarigua ubicada en los alrededores del Municipio de Cocales, en el departamento de Suchitepéquez, el helicóptero se accidentó, siendo rescatado el piloto por personal que laboraba dentro de la Finca, el cual fue trasladado posteriormente hacia el Seguro Social, para estabilizarlo medicamente y posterior a la Ciudad de Guatemala.

- La causa principal de este suceso es la pérdida de conciencia situacional, por no calcular la altura y distancia de los árboles provocando el golpe del rotor de cola y rotor principal contra uno de los árboles.

- Al campo aeronáutico: al efectuar trabajos de fumigación aérea agrícola en aeronaves de ala rotativa, cuando se encuentren en áreas restringidas o confinadas efectuando vuelos de fumigación, se recomienda que estudien bien el área donde opera para efectuar las maniobras de seguridad.

- Es recomendable que los jefes de operaciones de las empresas que se dedican a trabajos aéreos de aspersión, les informen a sus pilotos las condiciones del área a trabajar, los riesgos que puedan tener y tomar las debidas precauciones.
