UIA-A-01-2020 ACCIDENTE DE AERONAVE EDGE 540-T MATRÍCULA N540ZA, 24/01/2020

DATOS DE LA AERONAVE

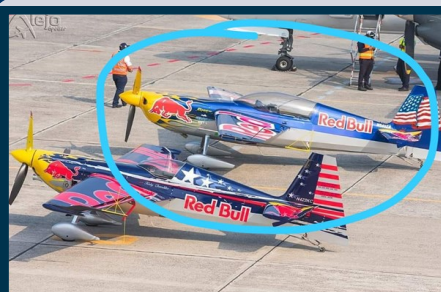
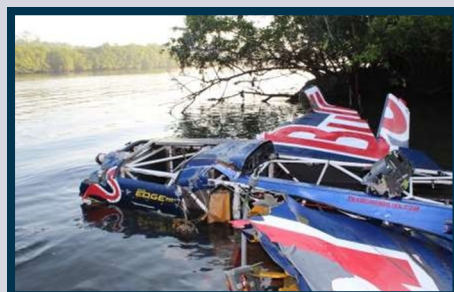
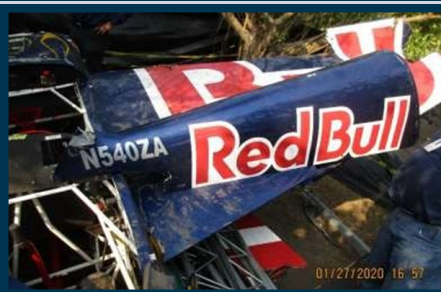
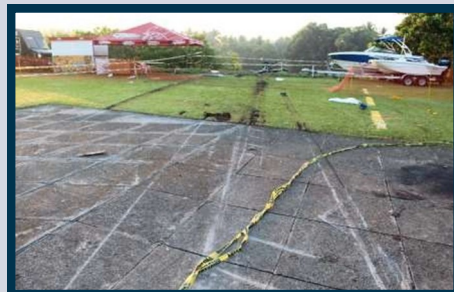
INVESTIGACIÓN DEL ACCIDENTE

El proceso de investigación del accidente, fue realizado por la Unidad de Investigación de Accidentes de la Dirección General de Aeronáutica Civil de Guatemala.
