## UIA-03-2021 ACCIDENTE DE AERONAVE CESSNA R172K MATRÍCULA TG-DQB 06/02/2021

### DATOS DE LA AERONAVE

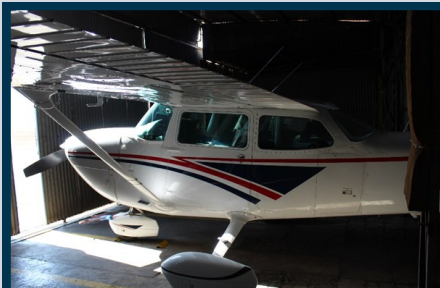
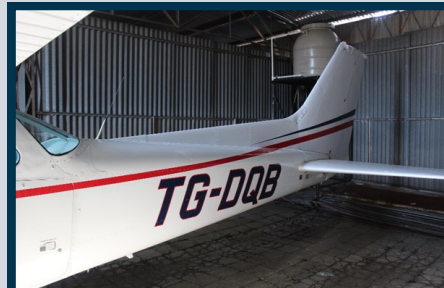
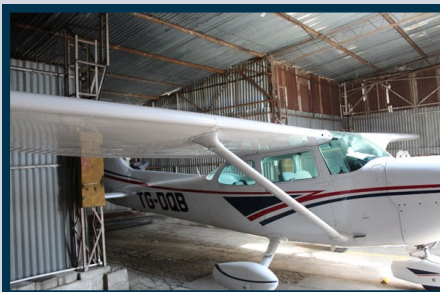
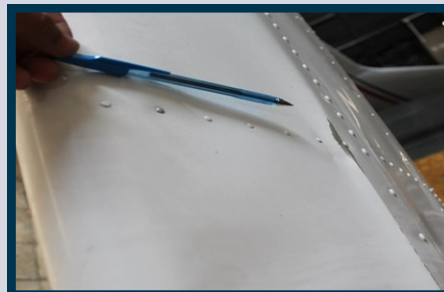
El día 6 de febrero la aeronave despegó desde la pista del Ingenio la Trinidad ubicado en el municipio de Masagua, de acuerdo al reporte del capitán, el vuelo se desarrolló de forma normal, al ingresar al área de control "La Aurora" ATC, la torre de control solicita efectuar un patrón extendido a favor del viento derecho sobre la pista 20, aproximadamente sobre el área del basurero de la zona tres de la ciudad capital, sobre dicha área a una distancia aproximada de 3.0 milla en dirección Nor-noreste, impacta aparentemente con un ave de la especie coragyps atratus comúnmente llamado zopilote común, causándole daños menores a la aeronave en vuelo en el ala izquierda, en la sección media.

El piloto, posterior al impacto mantiene el control de la aeronave y aterriza en la pista del aeropuerto internacional "La Aurora",

- Impacto de Ave.

Para evitar el peligro aviar se recomienda a los pilotos no sobre volar en las áreas conocidas en donde hay parvadas de aves coragyps atratus ( zopilote común ) y a centro de control que en lo posible no se mande a extender los vuelos sobre la zona 3 de la capital.
