INFORME UNICO TG-DQB

CESSNA R172K TG-DQB, 06 de febrero 2021.

3 millas náuticas al Nor-noreste del
Aeropuerto Internacional "La Aurora", Ciudad
de Guatemala.

INFORME ÚNICO ACCIDENTE AERONAVE TG-DQB

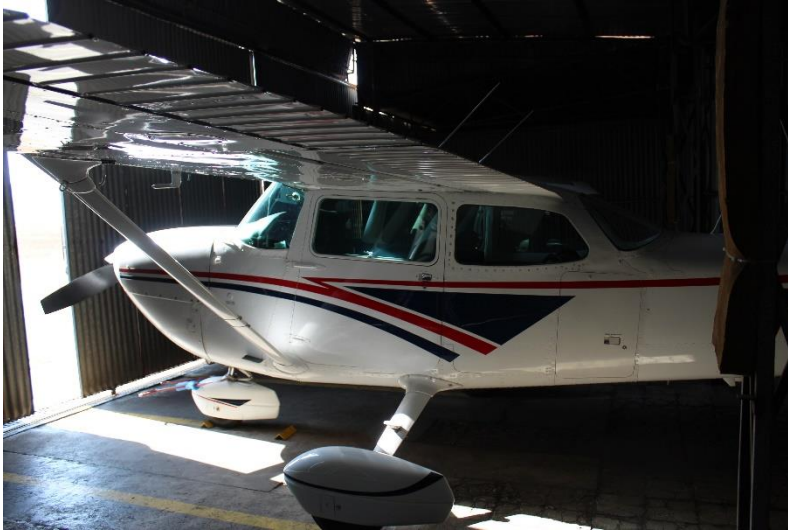
Fotografía No. 1
Vista lateral izquierda de la aeronave.

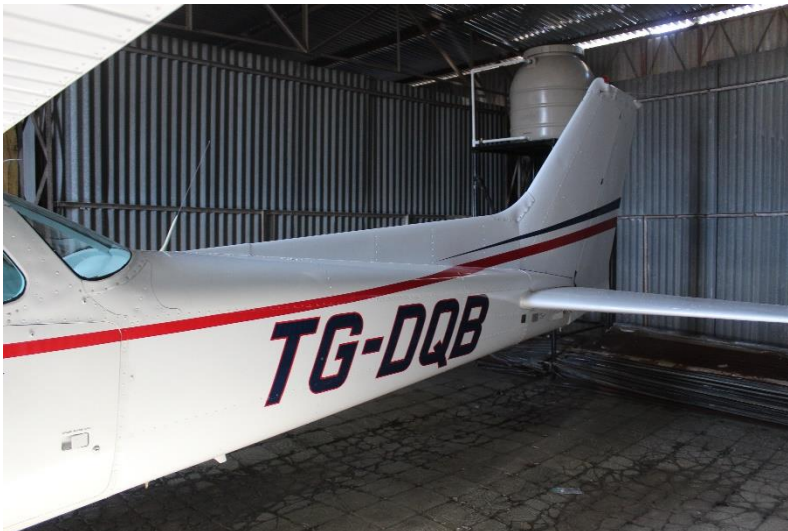
Fotografía No. 2
Vista del empenaje y matrícula de la aeronave.

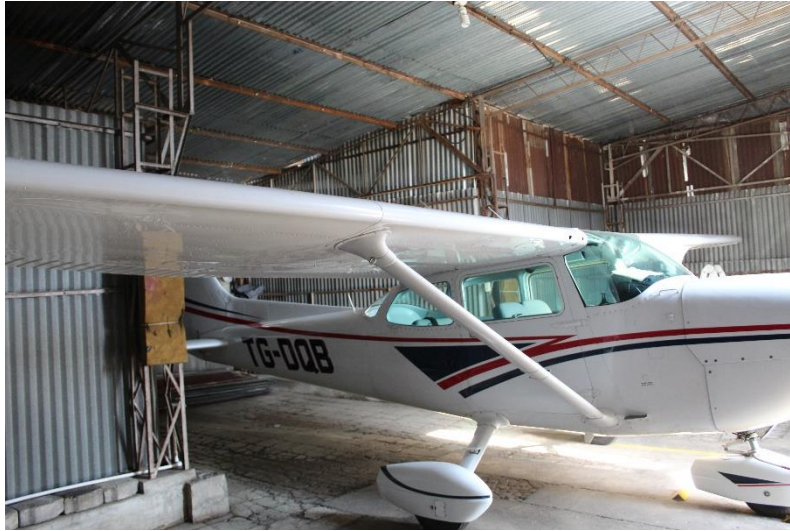
Fotografía No. 3
Vista lateral derecha de la aeronave.

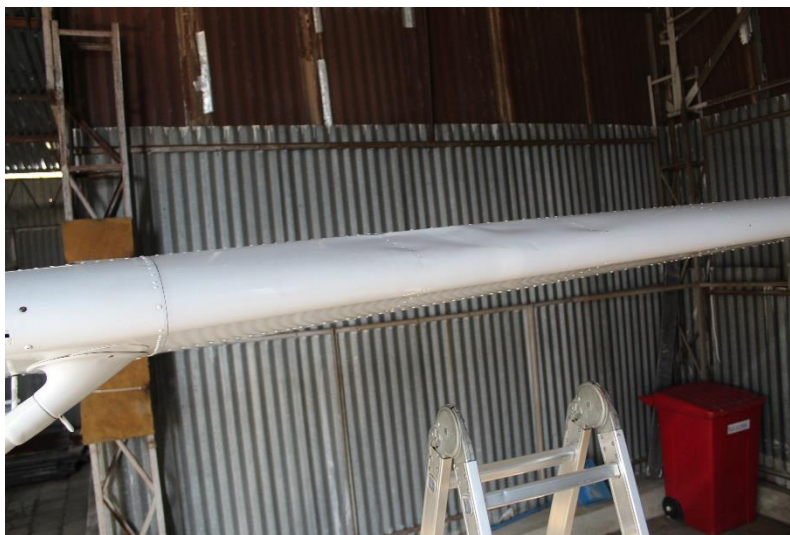
Fotografía No. 4
Vista del ala izquierda lado superior.

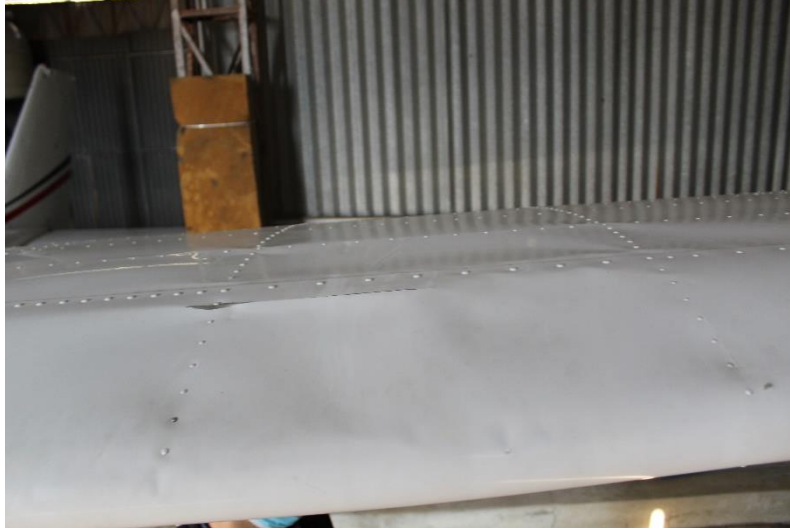
Fotografía No. 5
Daño por compresión.

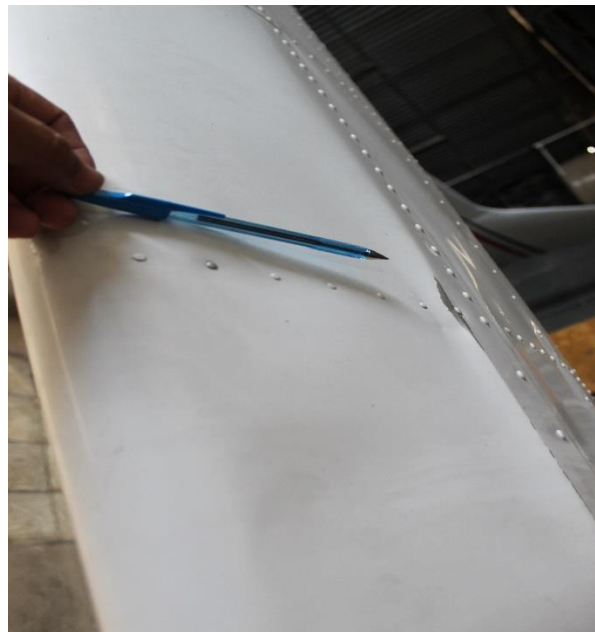
Fotografía No. 6
Vista del daño ocasionado por el ave.

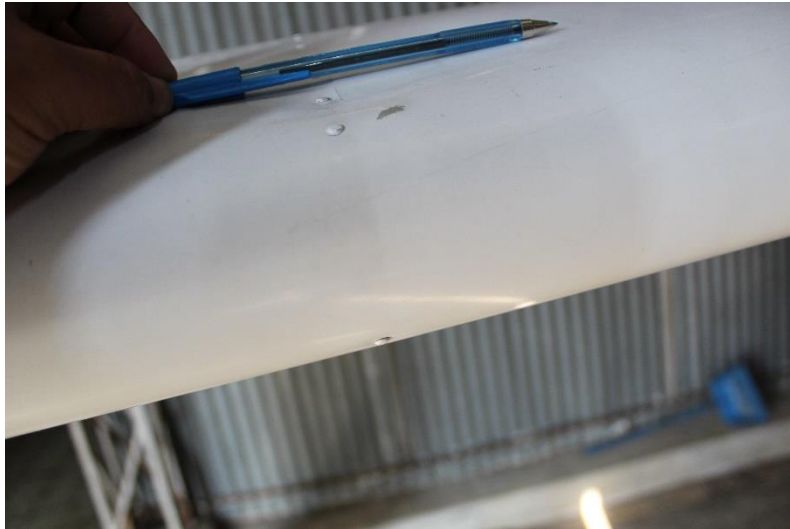
Fotografía No. 7

Profundidad del daño encontrado en ala izquierda.

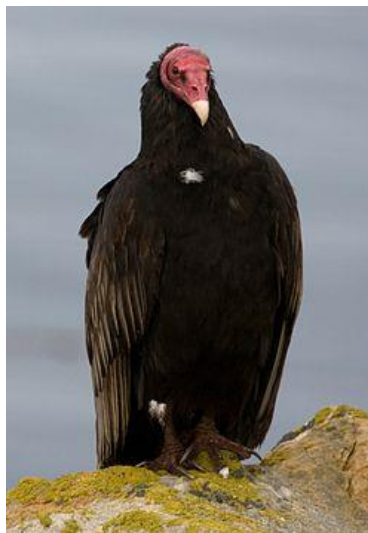
Fotografía No. 8

Ave Cathartes Aura (**zopilote**), aparentemente ave con la que impactó la aeronave.
