DIRECCION GENERAL DE AERONAUTICA CIVIL

INFORME FINAL ACCIDENTE AERONAVE EMBRAER MATRICULA TG-TAK

Marca:	Embraer
Modelo:	110P1
No. Serie de la Aeronave:	110-405
Certificado de Aeronavegabilidad:	Vigente del 19-May-06 al 19-May-07
Colores:	Blanco, Azul con Franjas Plateadas
Lugar del Accidente:	Pista Fca. El Pataxte, Estor, Izabal
Fecha del Accidente:	29 de Septiembre del 2006
Coordenadas del Accidente:	N 15° 21' 26" W 089° 17' 22"
Elevación de la Pista:	66 pies o 20 mts, sobre el nivel del mar.
Dimensiones de la Pista:	1200 mts de largo por 40 de ancho
Hora aproximada del Accidente:	09:00 hora local, 15:00 UTC
Seguro Aeronave:	Vigente 27-Ago-2006 al 27-Ago-2007
Propietario u Operador:	TRANSPORTES AEREOS GUATEMALTECOS
Capitán al mando:	GUSTAVO ALFREDO CONTRERAS
Tipo y No. de Licencia:	ATP, No. 2464
Vigencia Certificado de Licencia:	del 31-Ago-2006 al 28-Feb-2007
Copiloto:	MARLON COTO GONZALEZ
Tipo y No. de Licencia:	Comercial, No. 3020
Vigencia Certificado de Licencia:	del 03-Ago-2006 al 03-Feb-2007
Nacionalidad de Tripulación:	guatemalteca.

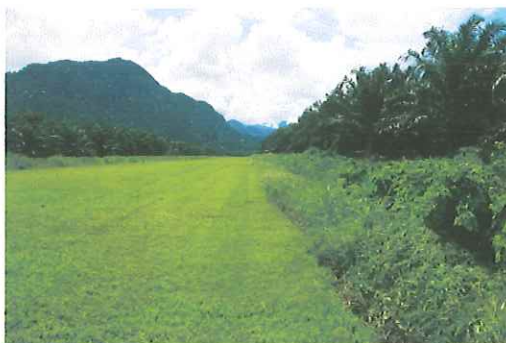
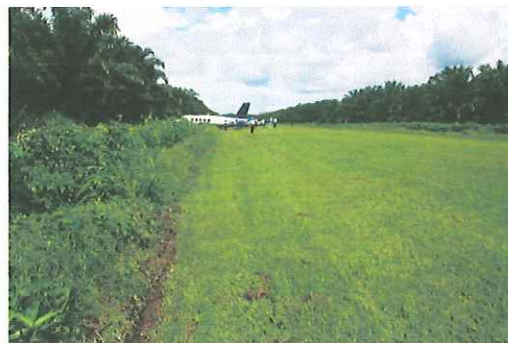
La pista de esta finca cuenta con 1,200 metros de largo por 40 de ancho, coordenadas N 15° 21' 28" W 089° 17' 22", con una elevación de 66' o 20 mts., sobre el nivel del mar, la superficie es de grama, terreno sólido, cuenta con un lomo de tortuga bastante pronunciado para mantenerla libre de acumulación de agua.

La causa posible de este accidente se debió a la condición del terreno que tenía un alto grado de humedad como puede observarse en la foto **No.1**; la inclinación o lomo de tortuga hacia las orillas es bastante pronunciado como puede observarse en las fotos anteriores **No. 1 y 2**. Se puede concluir que el aterrizaje lo efectuaron con poca velocidad por lo que la aeronave no sufrió daños mayores en la estructura.

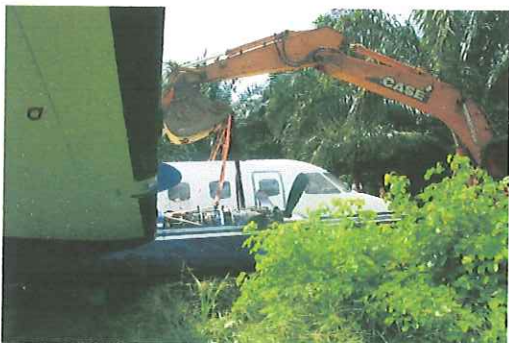
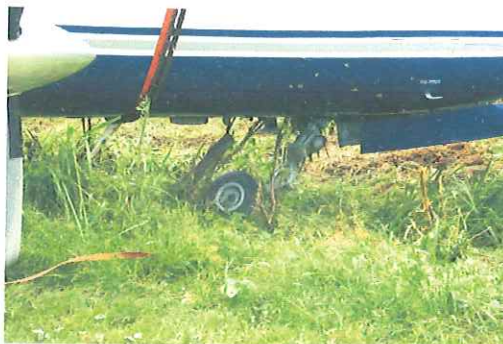
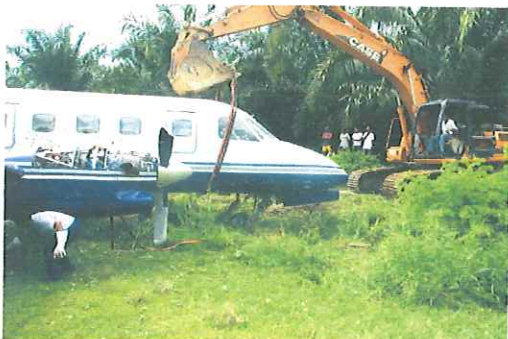
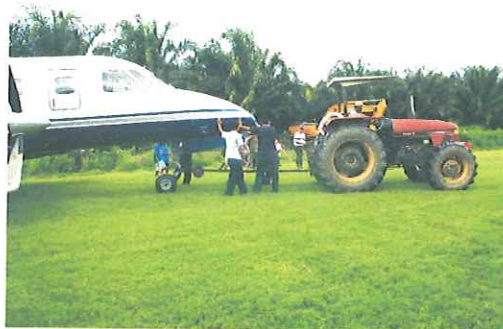
La aeronave toco con poca velocidad, de lo contrario habría continuado girando hasta topar la cola contra el camino.

FUE MOVIDA PARA EL AREA DE PARQUEO PARA EFECTUAR LOS TRABAJOS DE REPARACION.
