## **DIRECCION GENERAL DE AERONAUTICA CIVIL**

### **INFORME FINAL ACCIDETE CESSNA 172N MATRICULA TG-FPS**

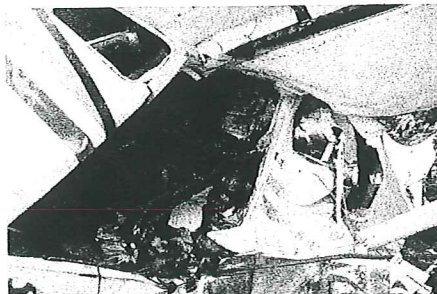
- Destrucción total de motor.
- Destrucción total de hélice.
- Destrucción total de cabina.
- Destrucción total del tren de aterrizaje.
- Destrucción total de las alas.
- Quedando entera únicamente la sección de la cola, con daños posibles en la estructura por el impacto severo.

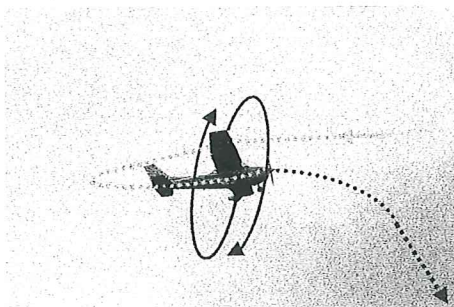
Modelo a escala usado para visualizar el accidente con las personas entrevistadas.

Se puede concluir, que la causa posible del accidente fue: Consecuencia de haberse enbarrenado a baja altura, razón por la que el tripulante no pudo recuperar la aeronave de esa maniobra. La aeronave “DIO DOS VUELTAS SOBRE SU EJE LONGITUDINAL HACIA LA IZQUIERDA, CAYENDO EN PICADA CONTRA EL TERRENO”. Desafortunadamente por la forma aparatosa de la caída los tres ocupantes fallecieron en el impacto.
