DIRECCION GENERAL DE AERONAUTICA CIVIL

INFORME FINAL ACCIDENTE THRUSH COMMANDER MATRICULA TG-PAW

Fecha del Accidente: 14 de enero de 2009.

Lugar del Accidente: Finca Parijuyu, La Gomera, Escuintla.

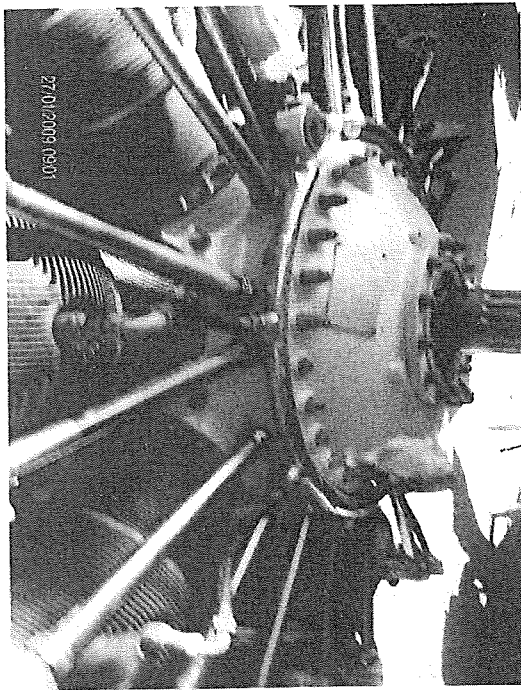
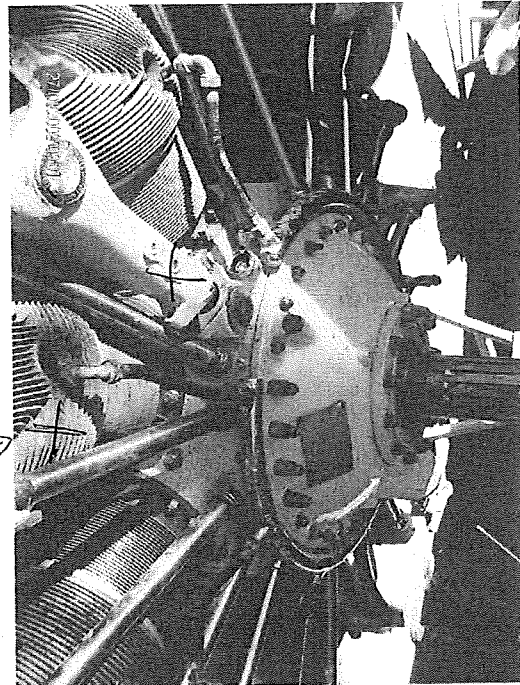
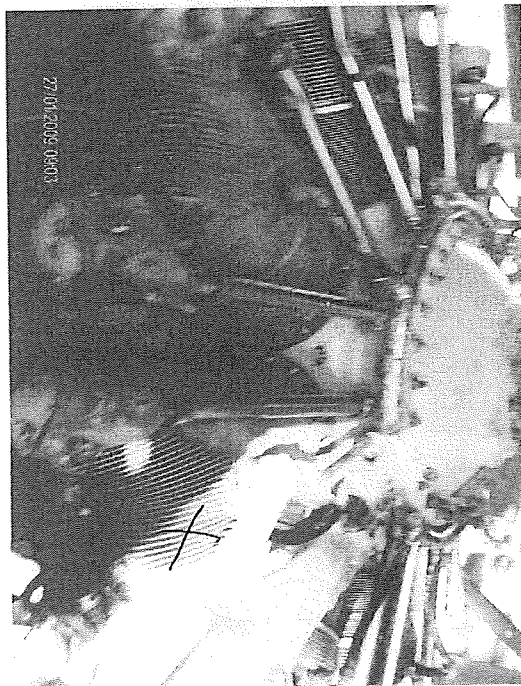
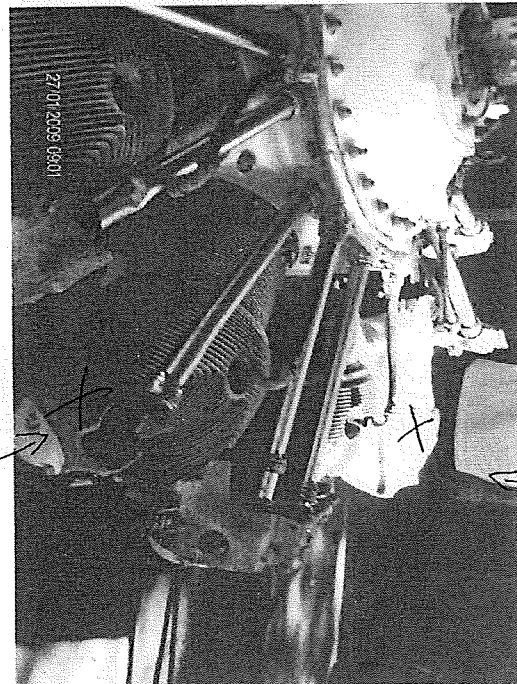
Daño severo a la estructura.

Daño a los planos del fuselaje

Daño a la estructura interna

Daño a uno de los Cilindro

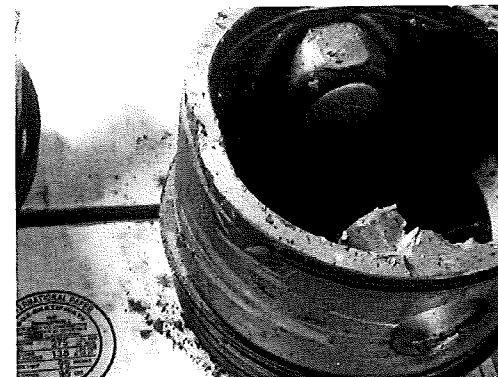
Pistón con daño severo

Durante la inspección efectuada el día miércoles 17 de Marzo en el hangar de Fumigación Aérea S.A., municipio de Tiquisate, Departamento de Escuintla, se encontró daños internos en el Cilindro No. 5, mostrando fractura en la biela correspondiente y el pasador del pistón, además del daño expuesto del interior al exterior del cilindro correspondiente. Ver fotografías adjuntas.

Durante su desarme se encontró daños internos en el Cilindro No. 5, mostrando fractura en la biela correspondiente y el pasador del pistón, además del daño expuesto del interior al exterior del cilindro correspondiente, lo cual indica haber sufrido un daño internó previo a accidentarse. Considerado como una de las mayores causas que propiciarán el Accidente. Ver fotografías adjuntas
