DIRECCION GENERAL DE AERONAUTICA CIVIL

INFORME FINAL ACCIDENTE AERONAVE
PIPER PA 32-300
MATRICULA TG-LIN

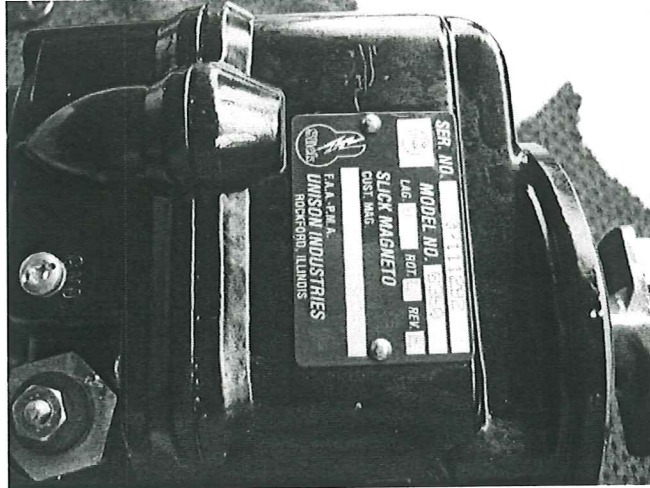
Foto No. 12

Se removieron los magnetos del motor y se efectuó rotación manual de los mismos, mientras estaban conectados a un dispositivo externo de prueba de ignición de cables y bujías. Ambos magnetos producían una fuerte chispa durante la rotación, se removieron las tapas de los magnetos y se comprobó que los platinos abrían a 0.008 grados que es lo especificado por el fabricante. Estos magnetos son del tipo Slick, el izquierdo es modelo LH 6351 y el derecho modelo RH 6350, (foto No. 12).

Placa de identificación de uno de los magnetos

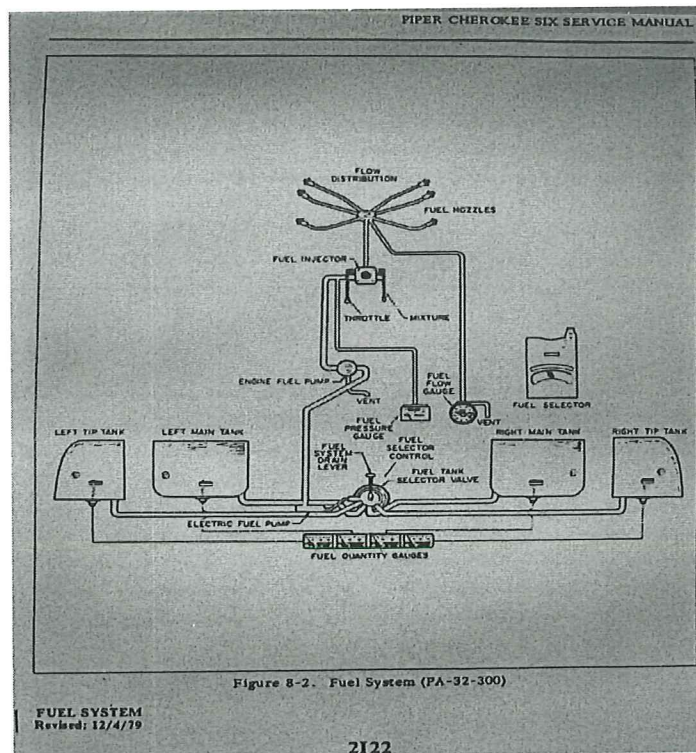
Foto No. 16

Diagrama del sistema de combustible

Durante la inspección posterior al accidente se determinó que la falla del motor se debió a la obstrucción por contaminación encontrada en el inyector del cilindro No.4, el material encontrado es de un milímetro de diámetro por 0.5 milímetros de grueso, de apariencia sólida porosa de forma irregular no metálica, a la cual se inspeccionó con un lente de 4X de aumento, verificándose que es una piedra, esto provocó una obstrucción en el paso de combustible lo que ocasionó que el motor perdiera potencia durante el despegue. El resto del sistema de combustible se encontró libre de contaminación.

Se debe indicar que el sistema de combustible de la aeronave PA 32-300 utiliza 2 tanques de combustible en cada ala con capacidad para 84 galones en total, los que son alimentados por gravedad desde arriba de las alas a través de los 4 accesos dispuestos para el efecto. Desde los tanques el combustible pasa a través de tuberías a la válvula selectora de tanques, en la cual se encuentra una trampa de agua y sedimentos, luego una bomba eléctrica de combustible lo impulsa hacia un filtro de metal (Strainer) que se encuentra en el servo de donde se dirige al distribuidor de flujo de combustible (fuel flow divider) y de aquí llega a los inyectores (foto No. 16). En este sistema el único elemento utilizado como protección contra contaminación sólida es el Strainer, cuya trama tiene aproximadamente un milímetro de grosor, por lo que no fue impedimento para que el objeto pasara a través de todo el sistema hasta alojarse en el inyector cuyo diámetro es ligeramente inferior a un milímetro.
