## **Unidad de Investigación de Accidentes.**

**SVIA-02-2010.**

**HELICÓPTERO BELL 206-L1**

**07 DE MARZO DE 2010**

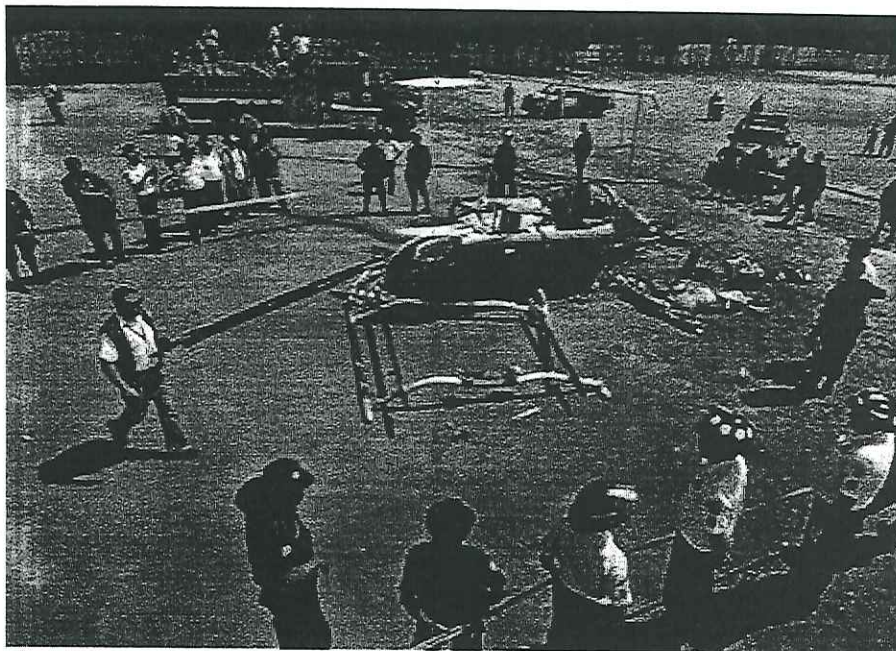
Weather along the intended flight path forced several course deviations, and on two occasions the pilot had to land, shutdown, and wait for the weather to clear. During the return flight to GUA, as the pilot passed the CUNEN checkpoint (approximately 35 minutes from GUA), the pilot reported his fuel gage read 290 pounds of fuel remaining.

A short time later, as the pilot began his decent from 9000 feet, the pilot reported seeing the "FUEL LOW" light momentarily flicker. He checked his fuel gage and remembers it reading 180 to 190 pounds. The pilot continued his decent towards GUA; approximately ten minutes later, the "FUEL LOW" light again illuminated and remained lit. (The light is designed to illuminate with 50-75 pounds of fuel remaining.) The pilot pulled the circuit breaker to the fuel gage and then reset the breaker. He reported the fuel gage went to zero, and then returned to 150 pounds.

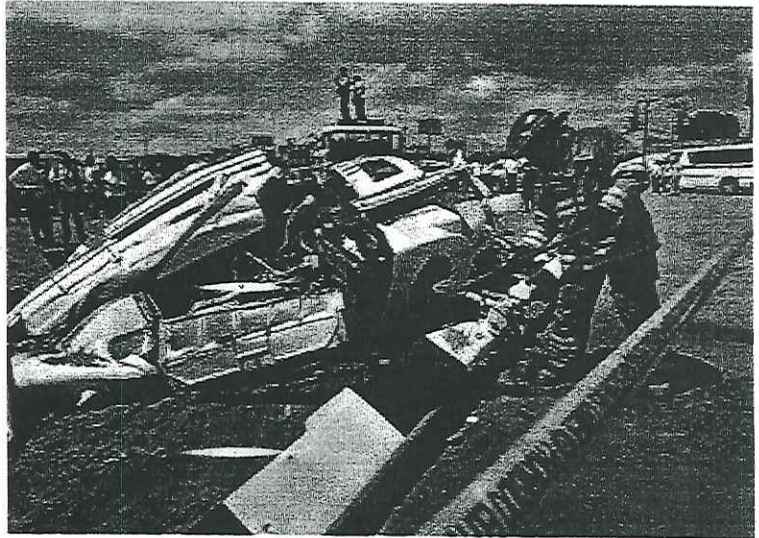
The pilot then contacted GUA control tower for landing clearance. The aircraft was approximately 4 miles from GUA over a densely populated urban area, with the fuel gage reading 110 pounds. Approximately 3 miles from GUA the pilot received indication of a loss of power. The pilot attempted to auto-rotate to a soccer complex. As the pilot approached to land, he realized several spectators on the soccer field would be struck by the aircraft. The pilot pulled in collective to extend his approach another 100 feet. The resulting hard landing caused the right landing skid to fracture, and the helicopter rolled over.

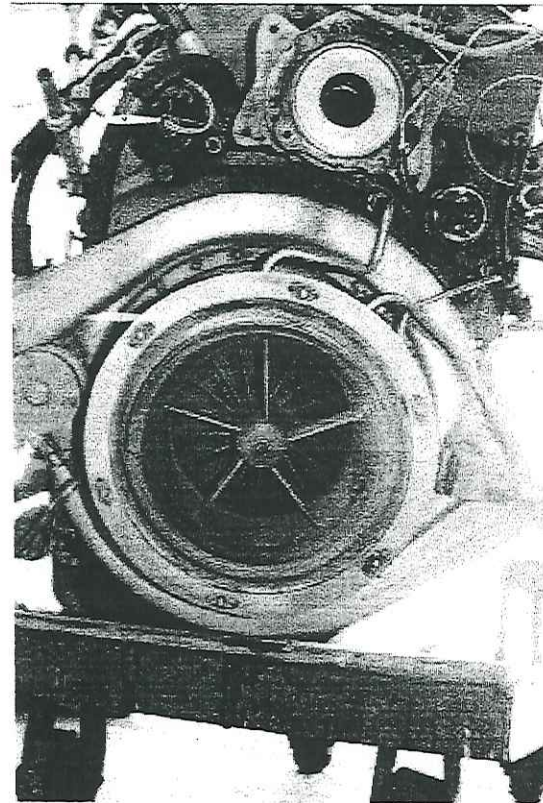
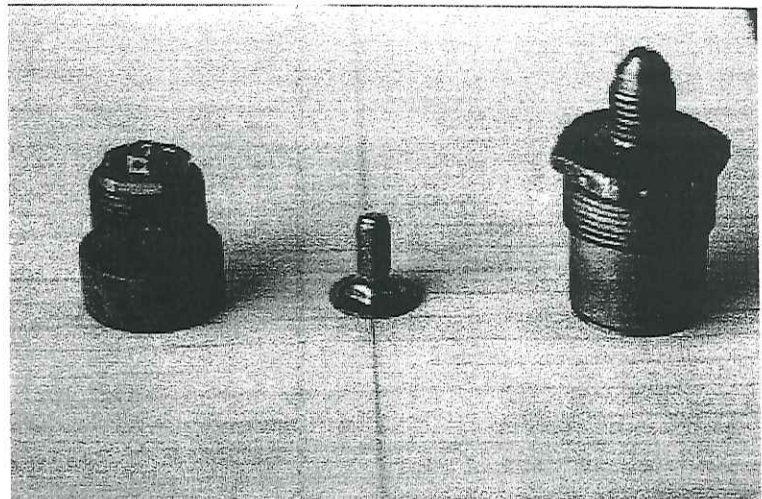
The fuel spray nozzle (FSN) was removed to facilitate boroscope inspection of the combustion chamber. No fuel was present in the FSN supply line. (Typically, 1-2 teaspoons would be present). The FSN inlet screen was clean and intact. There was normal carbon buildup on the spray face of the FSN.

The fuel pump filter bowl drain ports were removed to check for the presence of fuel in the fuel pump. There was no fuel present. Approximately ½ pint of fuel was found in the airframe-mounted fuel filter. The fuel collected was clean, clear and bright straw colored.

The magnetic chip detectors (MCD) were removed for inspection. Both MCDs were clean. A small amount of oil was collected from the gearbox; the oil was clean and bright, with no adverse smell. The airframe-mounted oil filter was found in a bypassed condition. Examination revealed the filter element to be clean. This evidence suggests the filter's bypass was activated during the accident sequence.
