Departamento de Investigación de Accidentes y Seguridad de Vuelo

Reporte No.:	14-2010.
Título:	Informe final.
Matricula:	TG-MAY.

Hawker Beechcraft Corporation.
Bonanza A-36
02 de noviembre 2010

Pista del Aeropuerto Internacional "La Aurora", Ciudad de Guatemala.

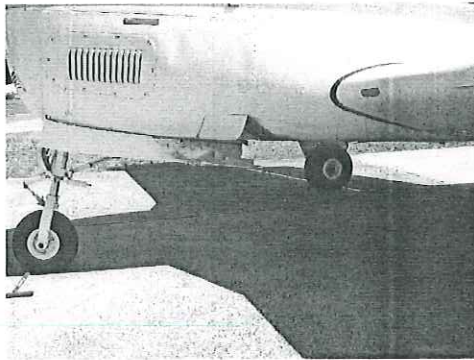
Fotografía No.: 7

El tren de aterrizaje frontal no evidencia daño de forma visual, vista de la hélice dañada en sus tres palas.

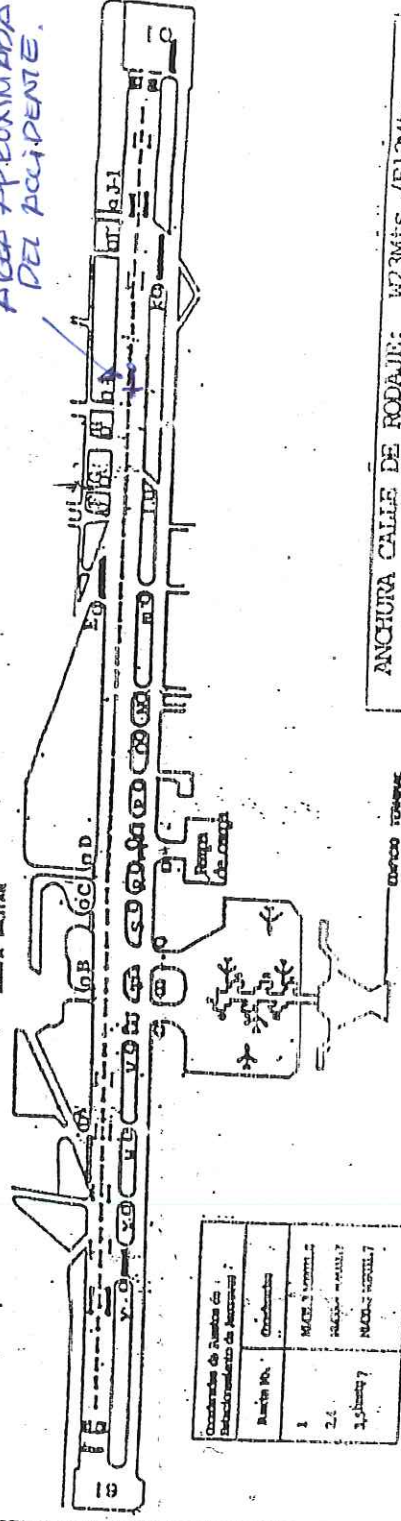
PLANO DE AERODROMO
SEÑALES Y CALLES DE SALIDA

AREA APROXIMADA
DEL ACCIDENTE
