Unidad de Investigación de Accidentes.

Reporte No.:	SVIA-10-2010.
Título:	Informe Final.
Matrícula:	TG-TAM.
EMBRAER 110P1 A-21SO	
29 DE JULIO DE 2010	
PISTA DEL MUNICIPIO DE COBAN DEPARTAMENTO DE ALTA VERAPAZ,	
GUATEMALA.

Unidad de Investigación de Accidentes, D.G.A.C., Guatemala.

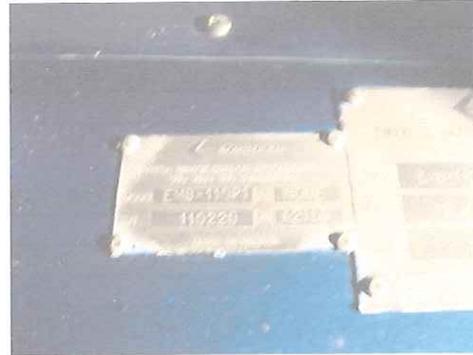
Fotografía No. 40

Vista de las placas de identificación del fuselaje.

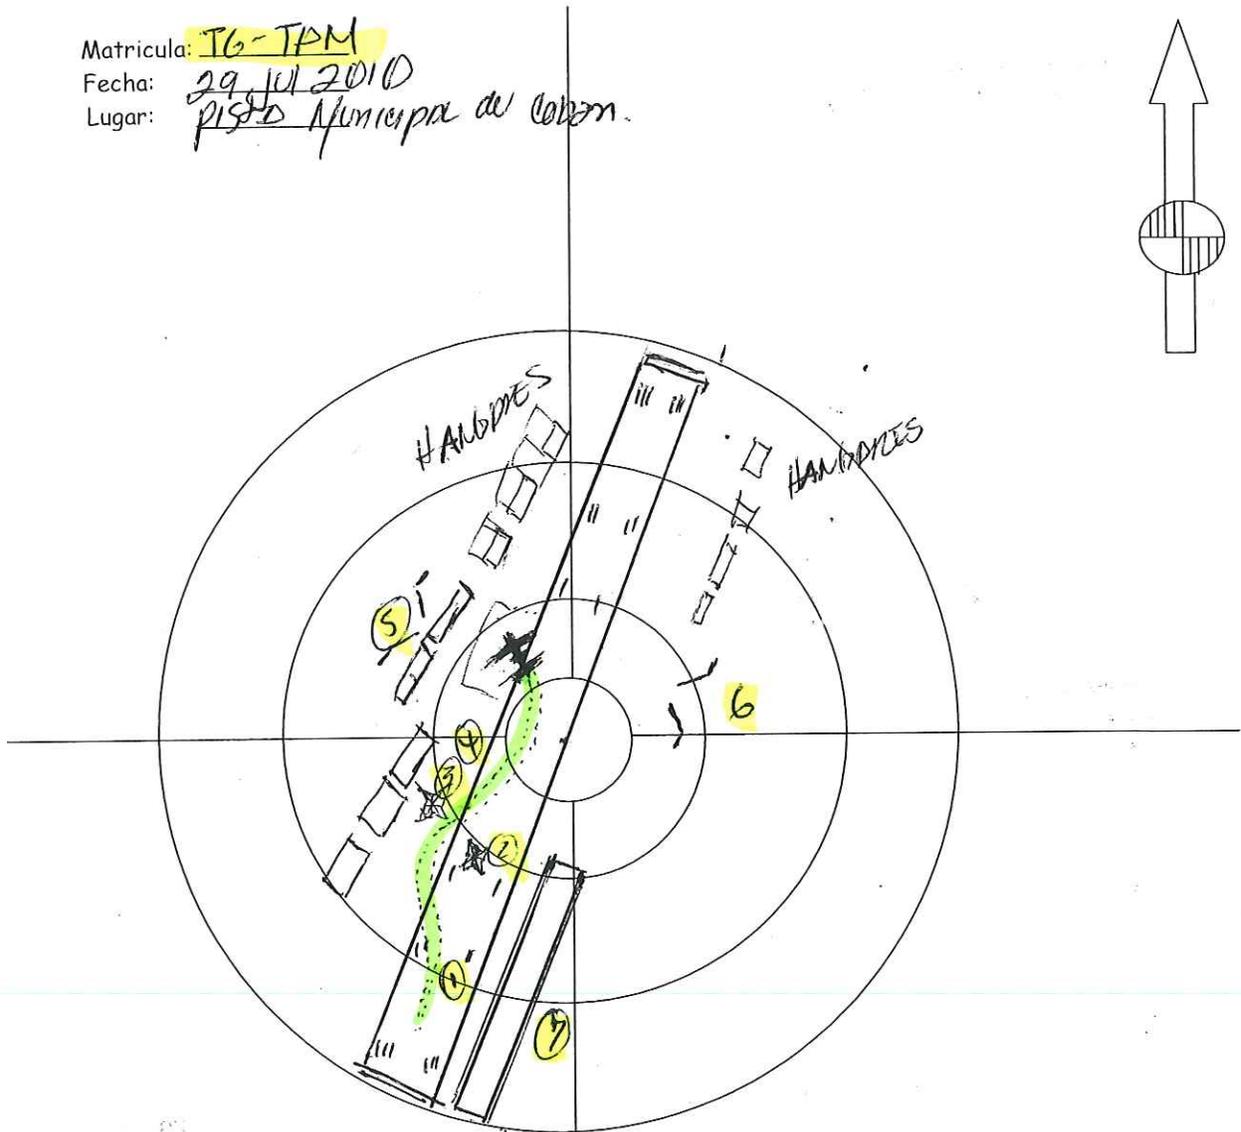
DIRECCION GENERAL DE AERONAUTICA CIVIL
 DEPARTAMENTO DE SEGURIDAD DE VUELO E INVESTIGACION DE
 ACCIDENTES
 MAPA FISICO DEL AREA

El daño provocado a la aeronave fue por la presencia de obstáculos que se encuentran en el costado izquierdo la pista, el cual por el tamaño y peso, fracturo una de las partes de soporte del tren de aterrizaje izquierdo.

1. Aterrizaje
2. Personas incursionando pista de Ater.
3. Obstaculo de concreto
4. Embradora del tren de Aterrizaje
5. Entrada peatonal principal
6. PASEO PEATONAL NO AUTORIZADO
7. pista de Carrera de Caballos.

5. Se recomienda retirar en las áreas adyacentes de la pista de aterrizaje, cualquier objeto que resulte ser un obstáculo sobre cualquier sus dos lado, con el fin de aumentar la probabilidad de minimizar los daños frente una aeronave que pudiera salirse de la pista, ya sea por aspectos operacionales, técnicos o evasiones de vehículos o personas por incursiones sobre la misma.
