DIRECCION GENERAL DE AERONAUTICA CIVIL

Departamento de Investigación de Accidentes y Seguridad de Vuelo

Reporte No.:	04-2011.
Título:	Informe final.
Matricula:	N502BB
Air Tractor.	
11 de junio 2011.	
Finca "El Español", Municipio de Tiquisate, Departamento de Escuintla, Guatemala.

INFORME FINAL ACCIDENTE DE LA AERONAVE MATRÍCULA N-502BB

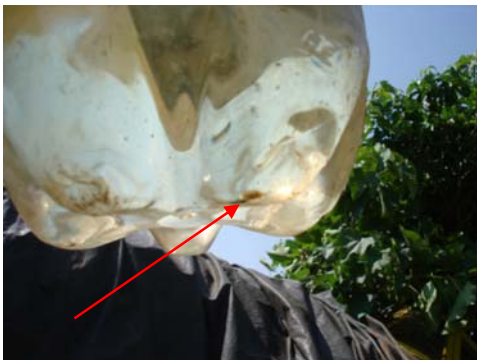
Fotografía No. 27

Las muestras extraídas de los tanques de combustible de los drenes de las alas, no mostraban presencia de agua visualmente, comprobando que uno de los tanques aun poseía combustible aproximadamente 25.0 galones, debido al daño ocasionado por impacto del ala con los arboles, el tanque de combustible del ala izquierda no contenía combustible, notando en el área rastros de combustible por haberse roto o daño el tanque.
