REPUBLICA DE GUATEMALA, C. A.
DIRECCION GENERAL DE AERONAUTICA CIVIL

**Departamento de Investigación de Accidentes
Y Seguridad de Vuelo**

Reporte No.:	03-2011.
Título:	Informe final.
Matricula:	TG-NAM
CESSNA 182P.	
02 de octubre 2011.	
Aeródromo de Huehuetenango en el municipio de Huehuetenango, Departamento de Huehuetenango.

INFORME FINAL ACCIDENTE DE LA AERONAVE MATRÍCULA TG-NAM

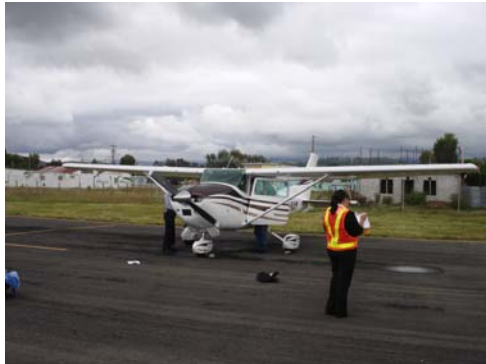
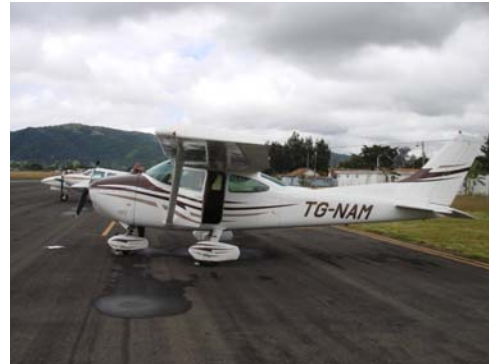
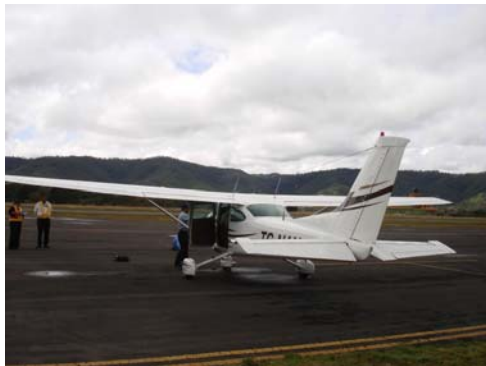
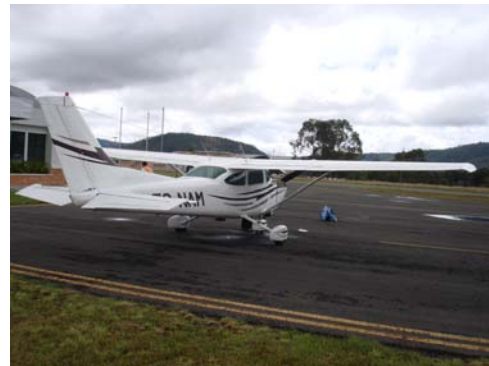
Vista General de la Aeronave.

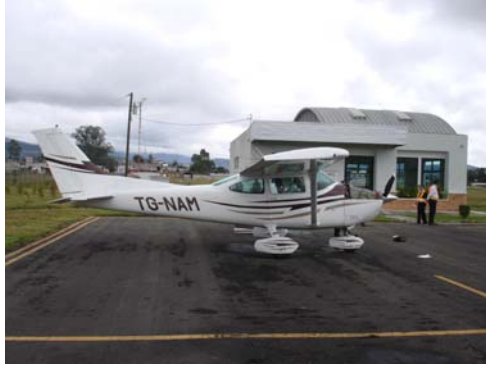
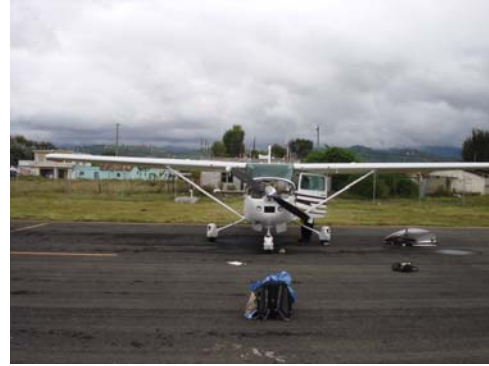
Daño visible a las aspas de la hélice.

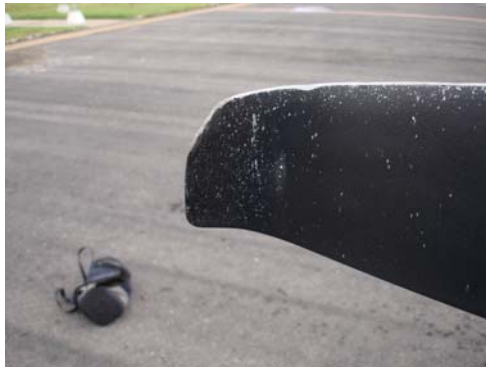
Fotografía No. 9

La hélice de la aeronave, debido al impacto sobre la superficie de la pista, daño ambas aspas de la hélice, doblando la punta hacia atrás, el cobertor de la llanta del tren de nariz se dañó de forma mínima desprendiendo partes pequeñas de fibra de vidrio de la parte inferior, no se apreció daño visible al resto del fuselaje.

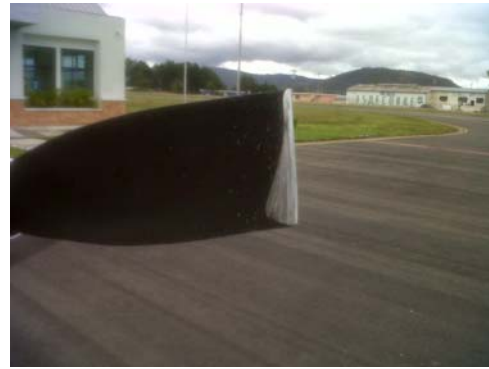
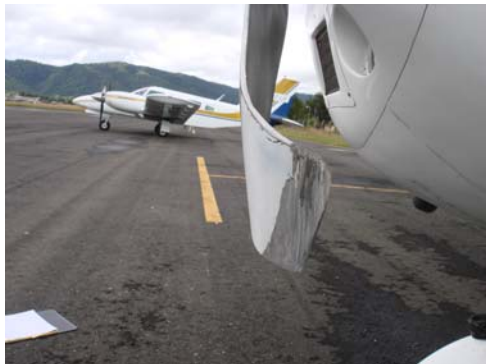
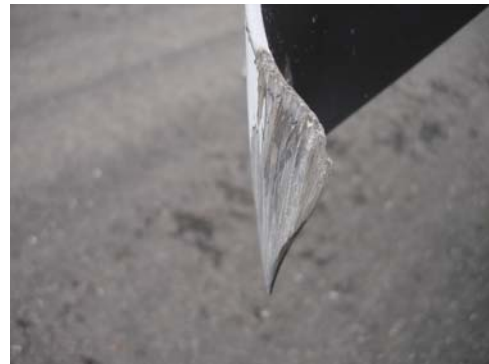
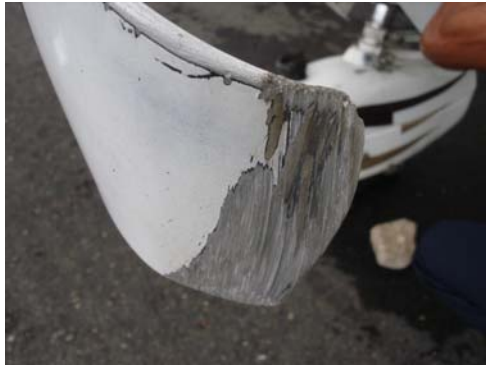
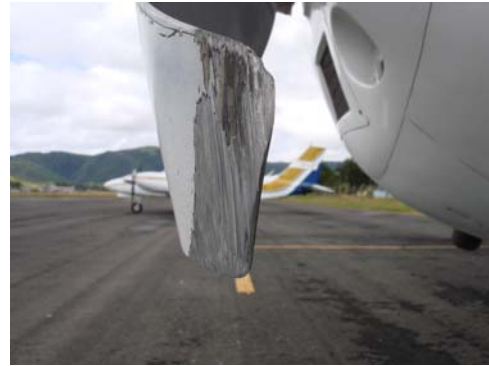
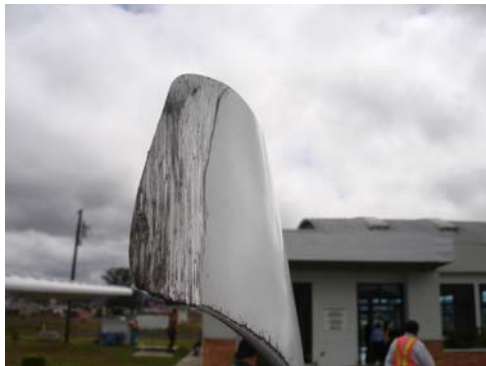
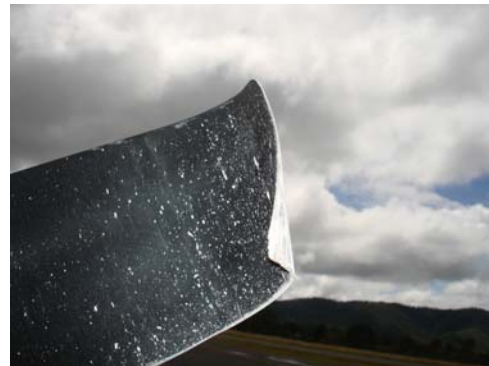
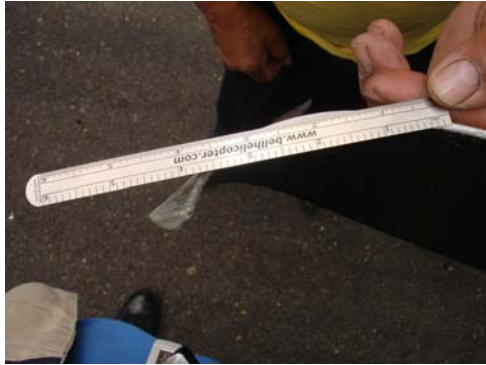
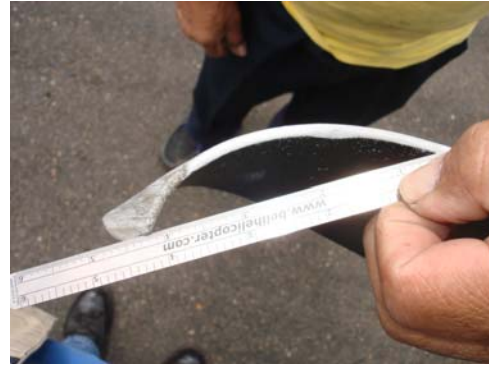
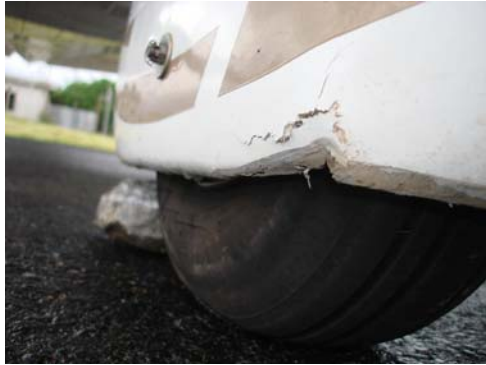
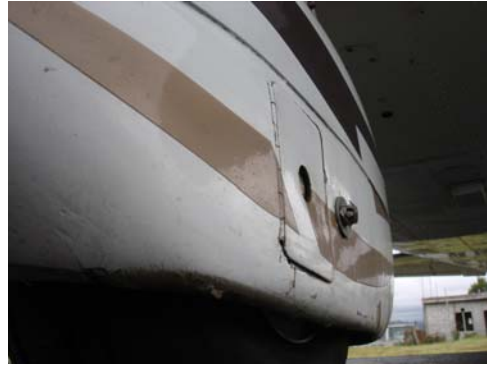
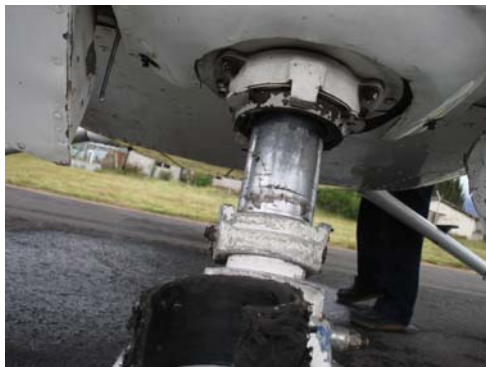
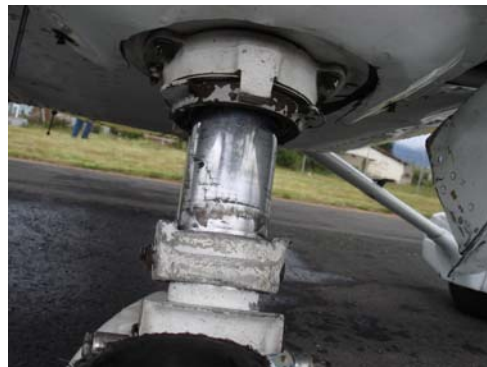
La aeronave al momento de efectuar los procedimientos de aproximación a la pista y efectuar el contacto sobre la superficie de pista, la hélice impactó las aspas, quedando las aspas de la hélice dañadas en su totalidad, el motor debido al impacto es necesario que cumpla con la inspección recomendada por el fabricante al ocurrir un impacto de hélice con objetos y superficies que pudieran causar daños internos a los componentes del motor.
