**Departamento de Seguridad de Vuelo
 e Investigación de Accidentes.**

Reporte No.:	A-04-2014.
Título:	Informe final.
Matricula:	N-732JY.
CESSNA T210L	
01 DE ABRIL 2014.	
ALDEA EL CARRIZAL, MUNICIPIO DE ESQUIPULAS PALO GORDO, DEPARTAMENTO DE SAN MARCOS, GUATEMALA, C.A.

Departamento de Investigación de Accidentes, D.G.A.C.

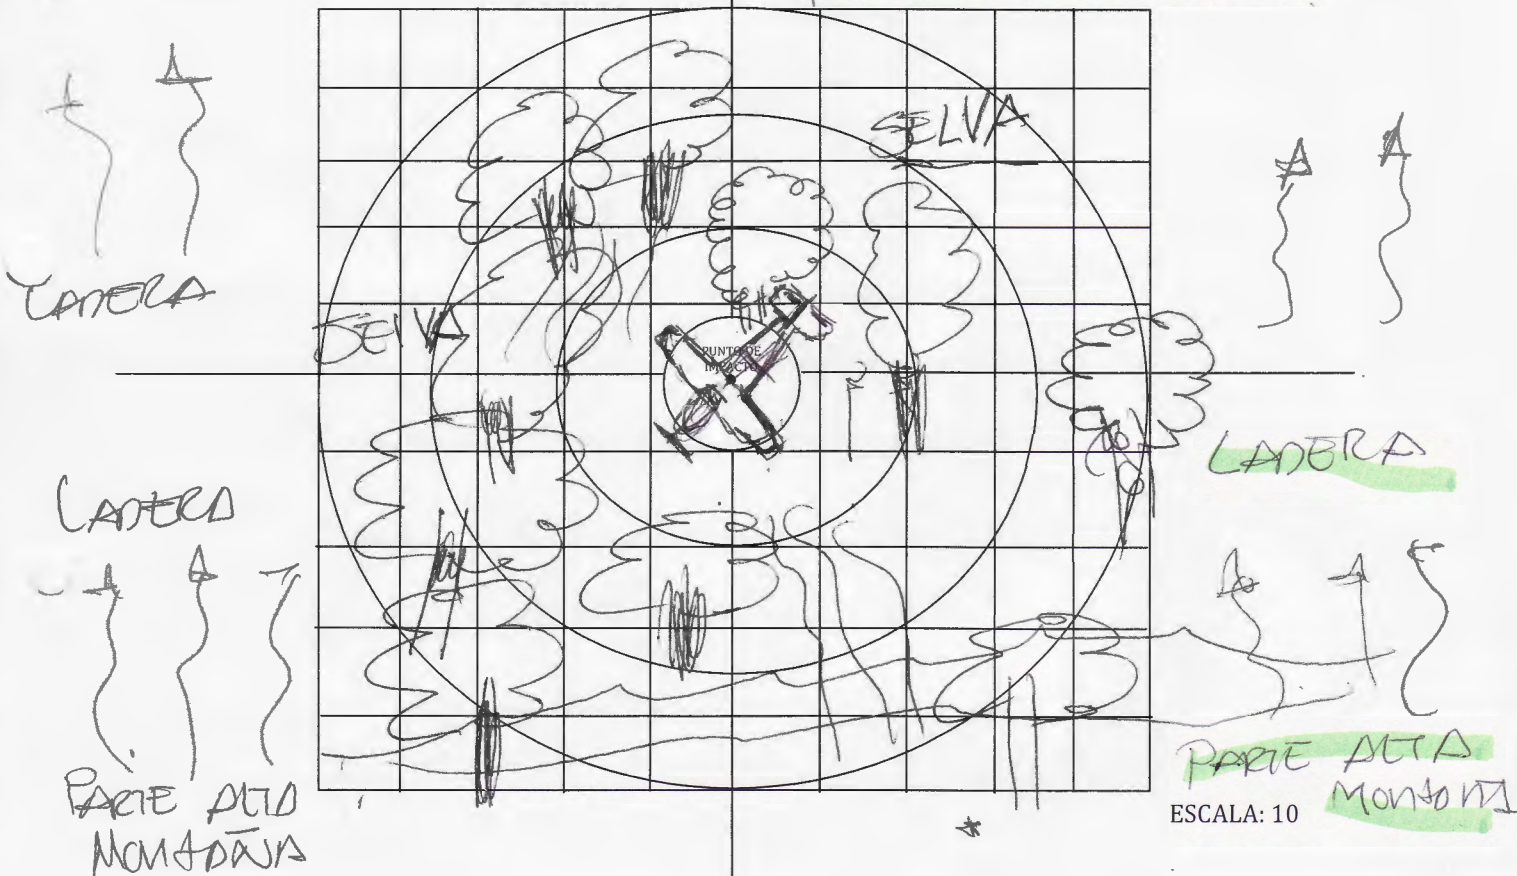
PARTE BAJO MONTAÑAS

1. MOTOR ENTERRADO
2. HELICE ENTERRADA
3. FUSILAS DE COMPLETO
4. TREN DE ATERRIZAJE COMPLETO
5. _____
6. _____
