Departamento de Seguridad de Vuelo E Investigación de Accidentes.

Reporte No.: A-05-2014
Título: Informe final.
Matrícula: TG-KII

ACCIDENTE DE AERONAVE TRUSH S2R
07 DE ABRIL 2014
FINCA EL RACIMO, PARCELAMIENTO EL ARISCO MUNICIPIO DE TIQUISATE,
DEPARTAMENTO DE ESCUINTLA

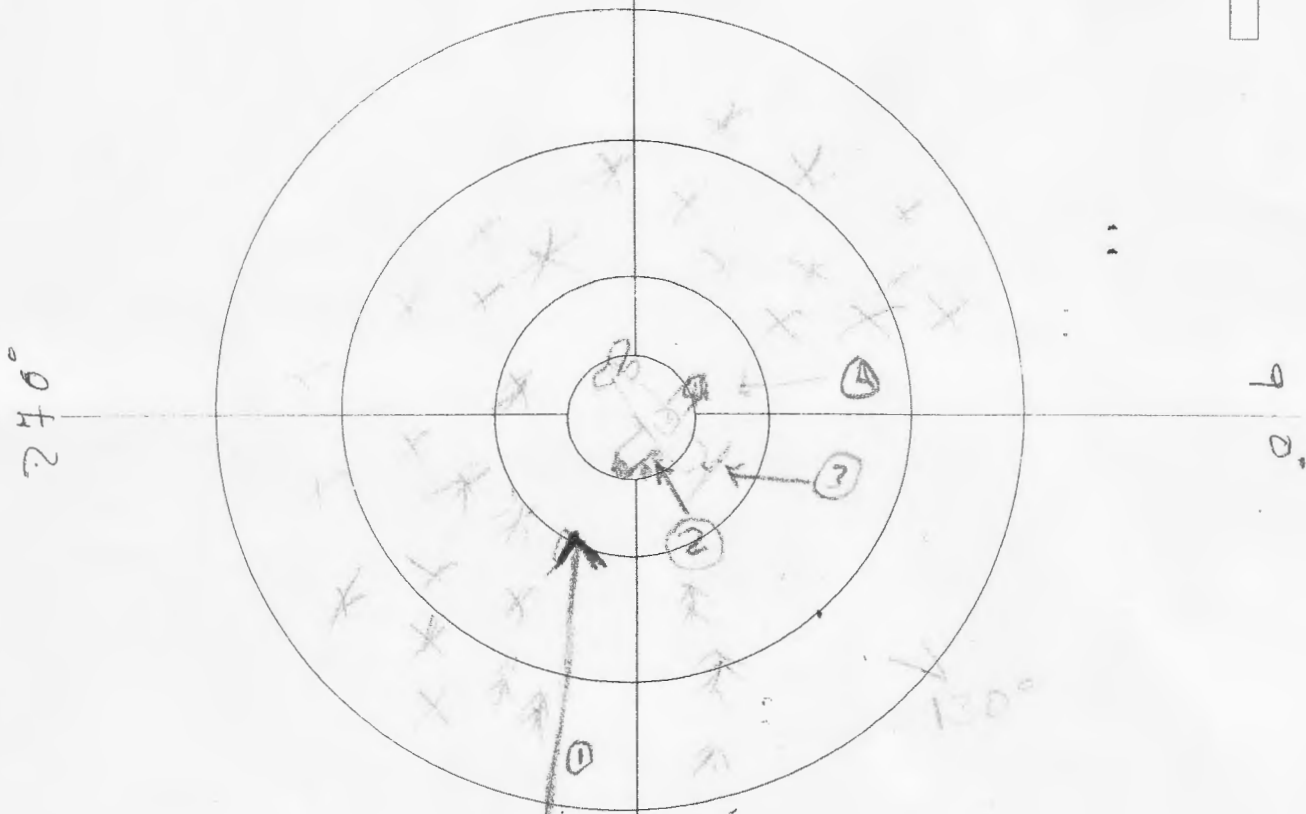
DIRECCION GENERAL DE AERONAUTICA CIVIL
 DEPARTAMENTO DE SEGURIDAD DE VUELO E INVESTIGACION DE
 ACCIDENTES
 MAPA FISICO DEL AREA

1. Senda de ingreso
2. Tropas principales
3. Helico ASA volada
4. Punto de ala volada
5. _____
6. _____
