Unidad de Investigación de Accidentes.

A-10-2017
Informe Final
TG-WAB

Helicóptero Bell 206 B3
24 de septiembre de 2017
Finca del Ingenio Santa Ana, Municipio de Santa Lucía Cotzumalguapa,
Departamento de Escuintla, Guatemala

INFORME FINAL DEL HELICOPTERO BELL MATRICULA TG-WAB

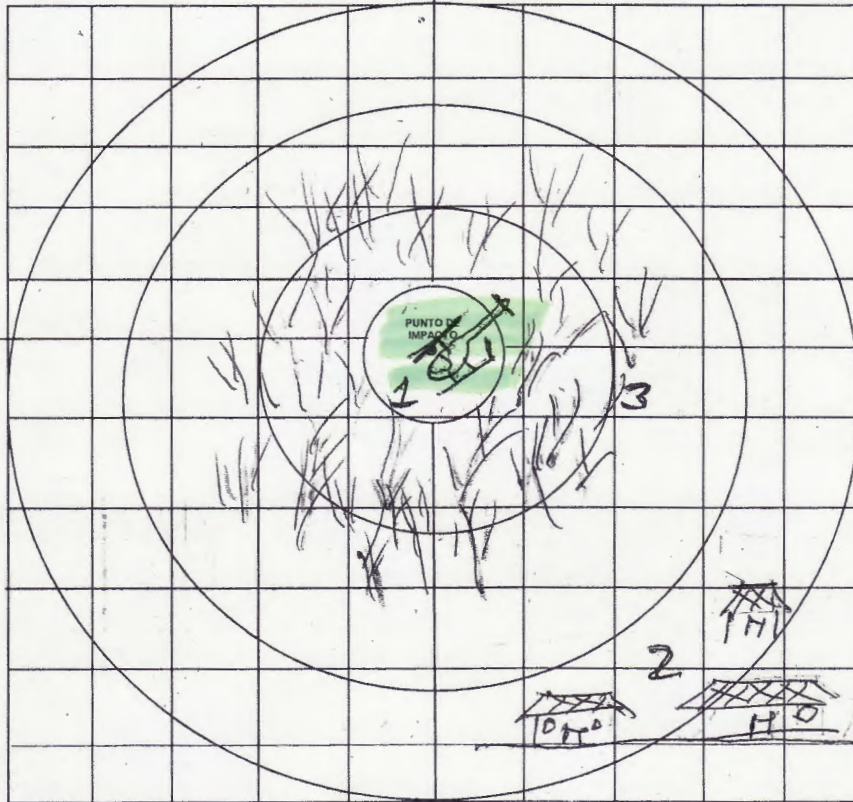
Matricula: TG-WAB
 Fecha: 24-09-2017
 Lugar: Ingenio
STA. ANA

1. LUGAR DEL IMPACTO
2. INGENIO STA ANA
3. CULTIVOS DE CAÑA
4. _____
5. _____
6. _____
