Unidad de Investigación de Accidentes e Incidentes de Aviación

A-08-2017.

Informe Final.

TG-PIM.

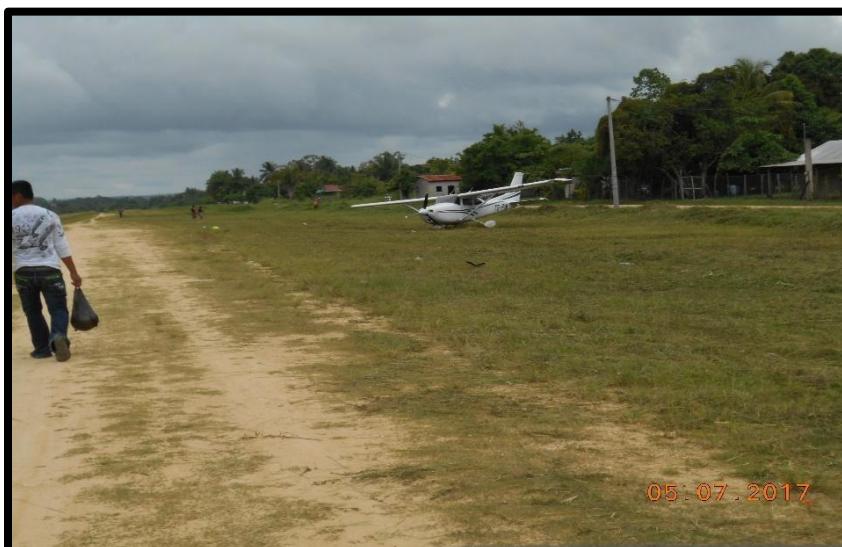
Fotografía No. 2

Daños en la hélice, posibles daños al motor por paro repentino y punta del ala izquierda.

DAÑOS A LA AERONAVE
