Unidad de Investigación de Accidentes.

A-07-2019.

Informe Final.

PIPER COMANCHE PA 24-250

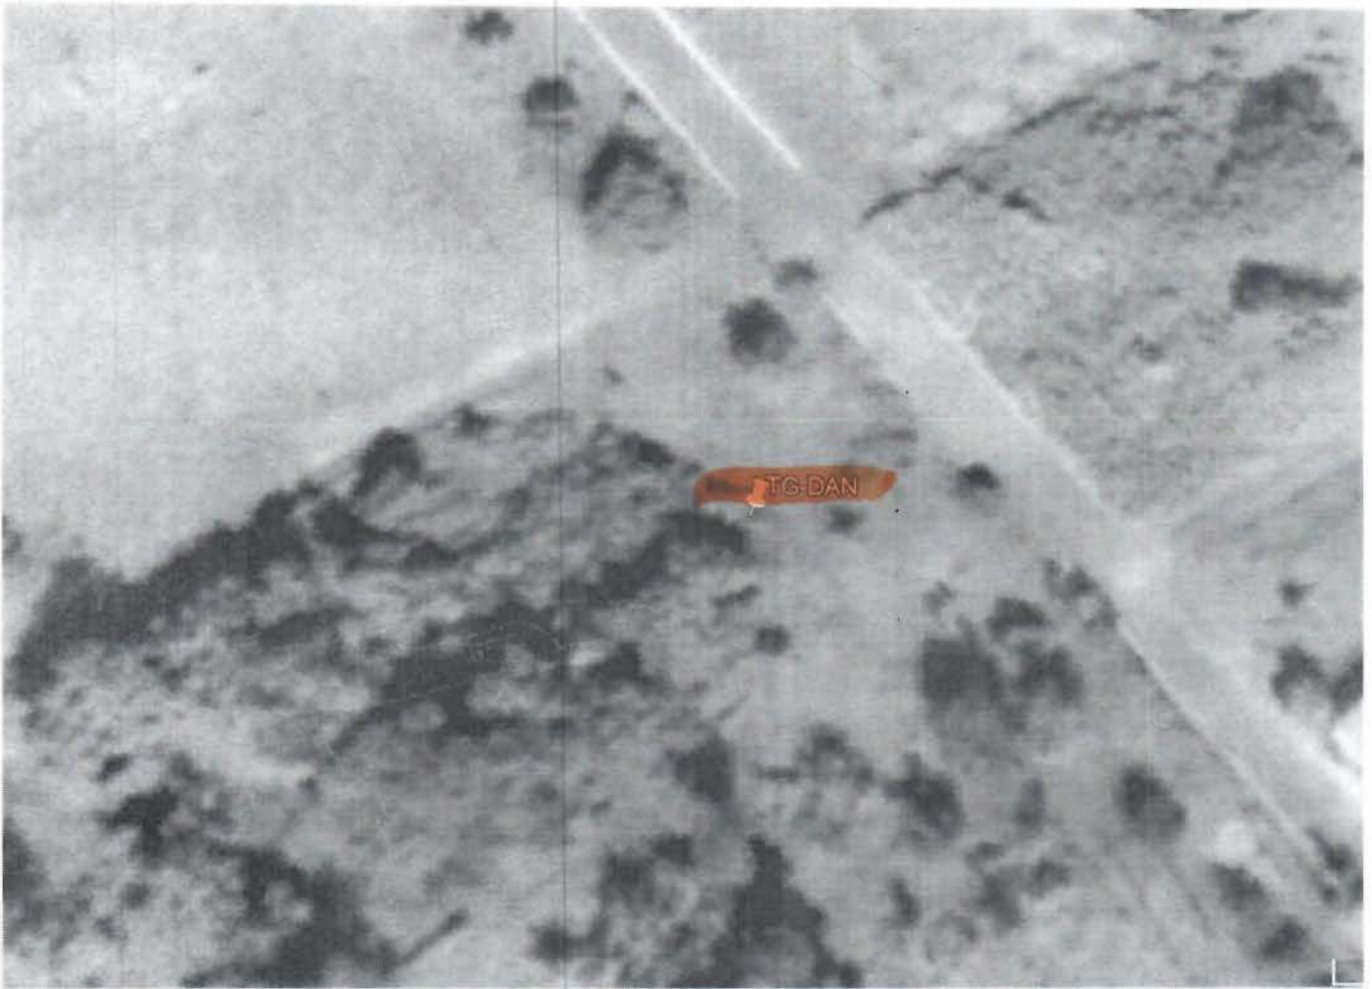
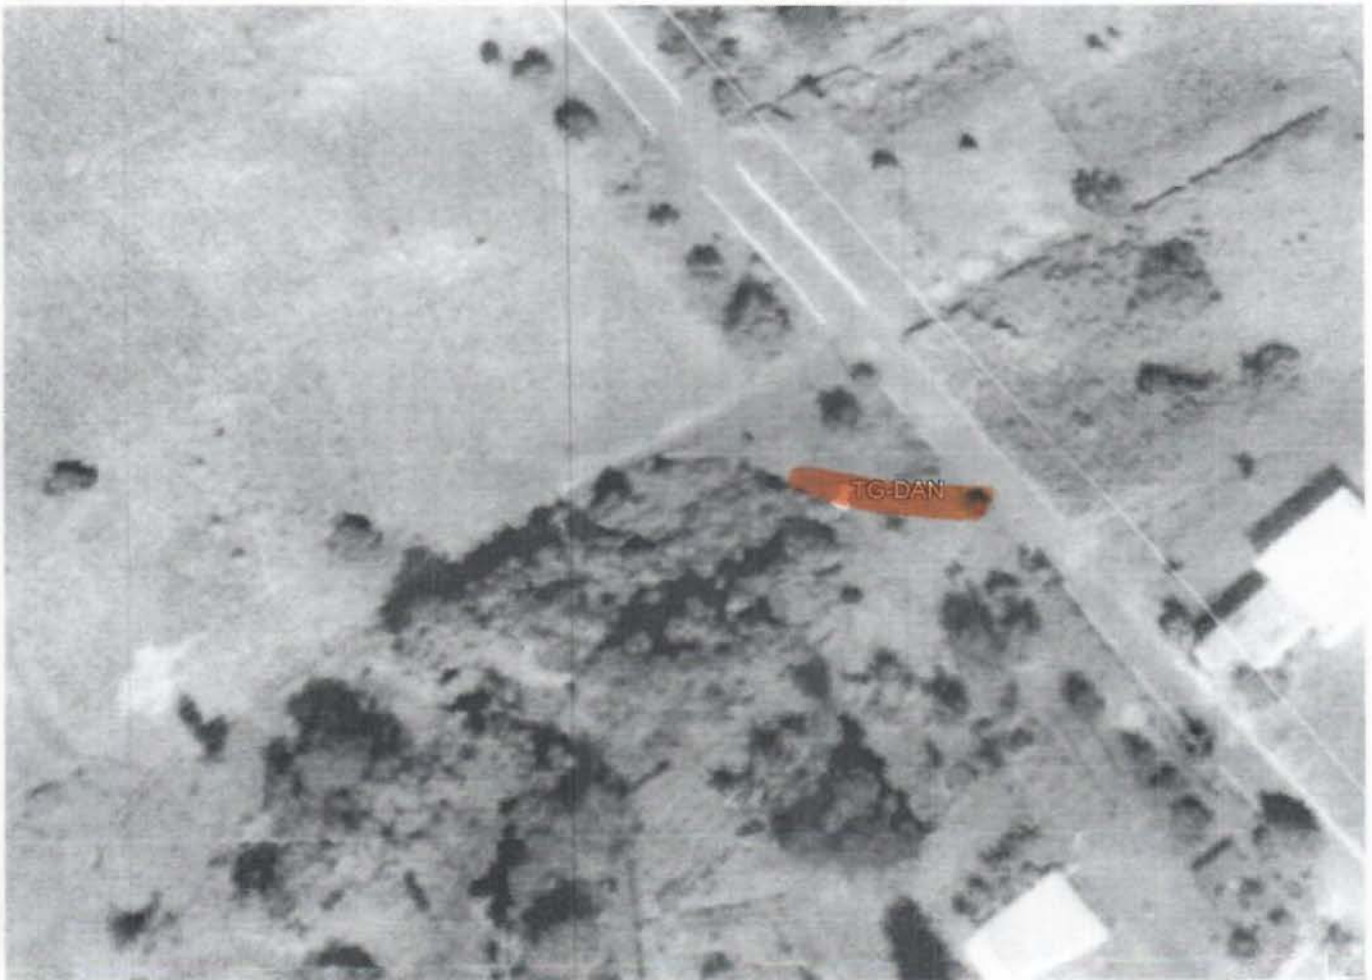
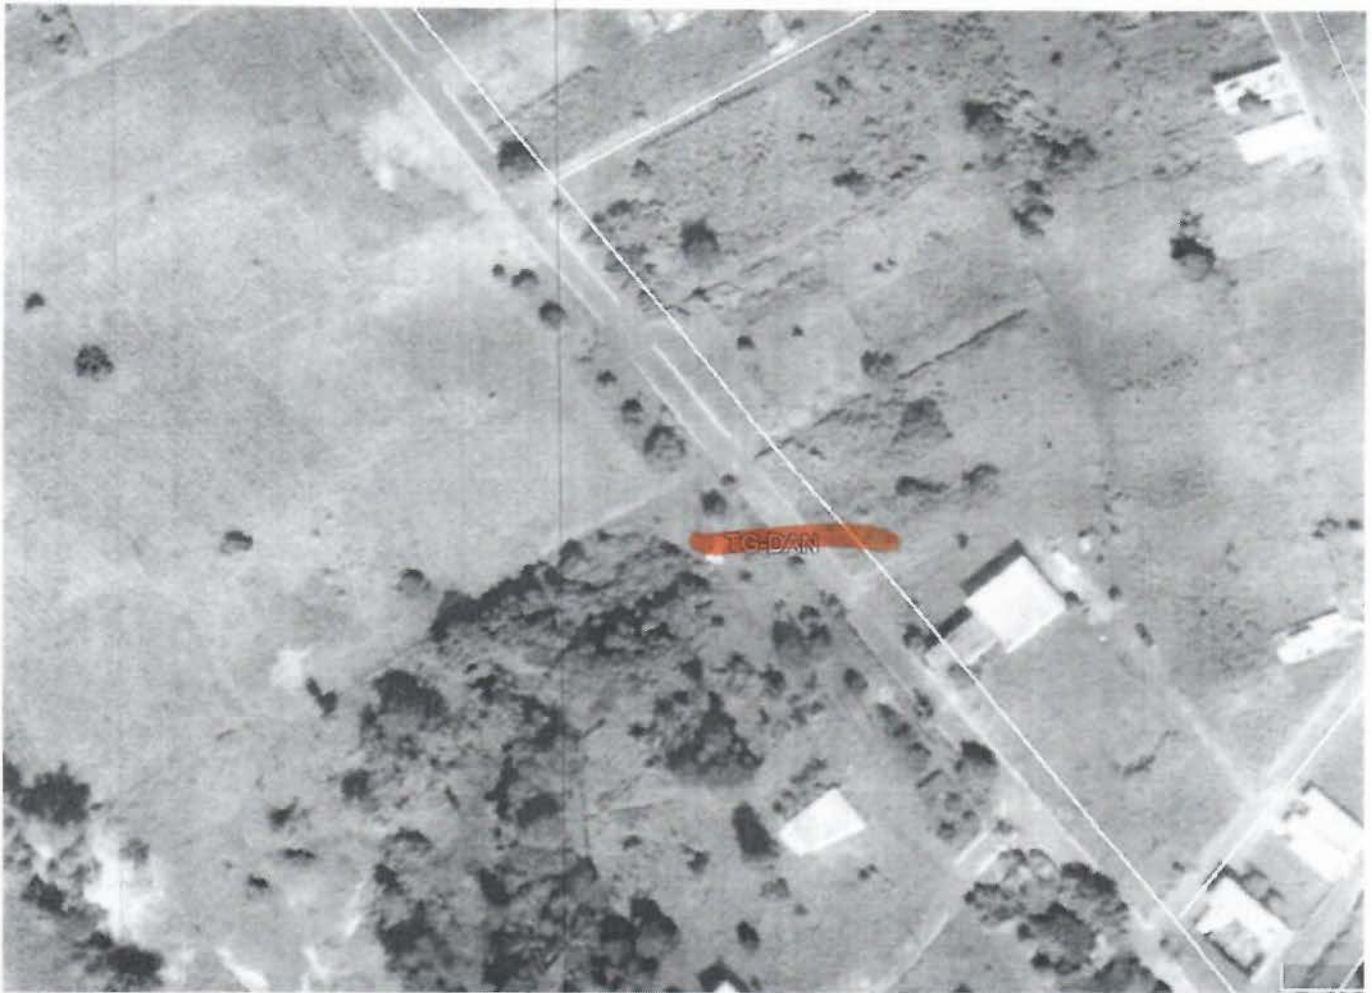
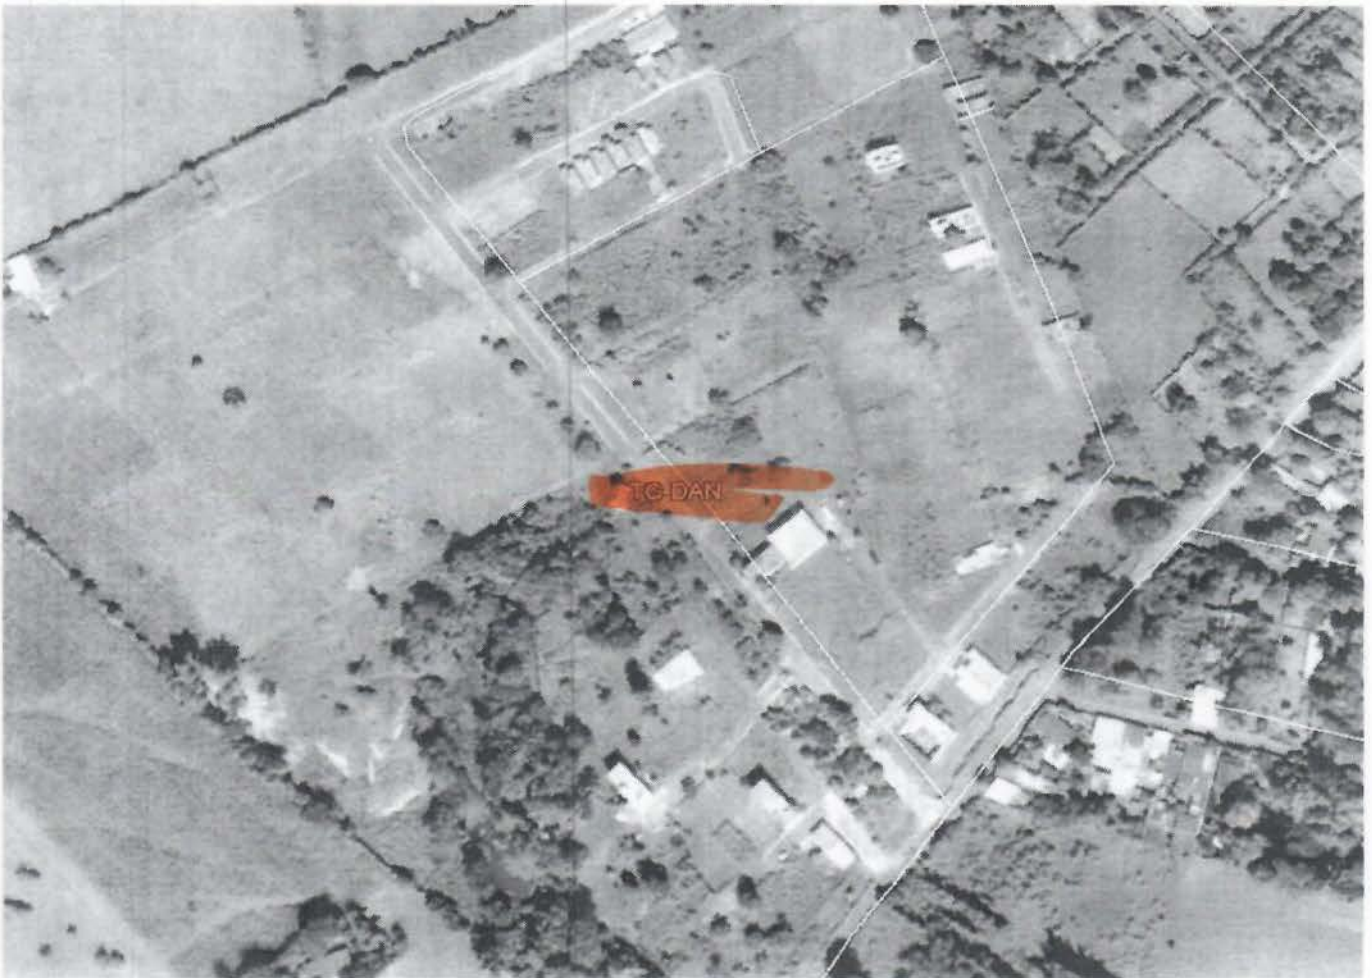
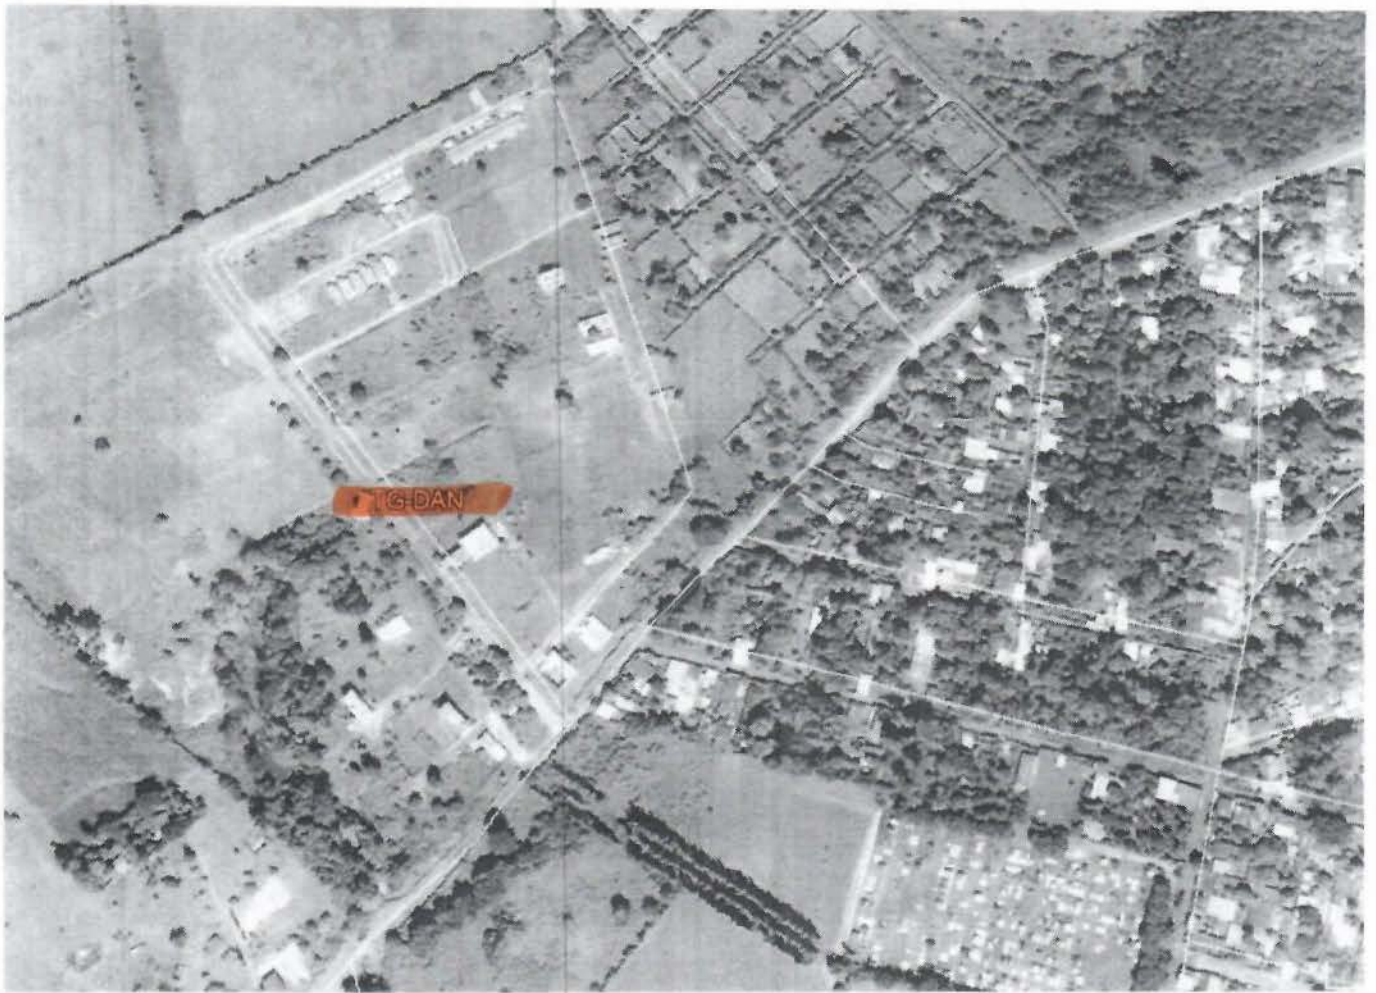
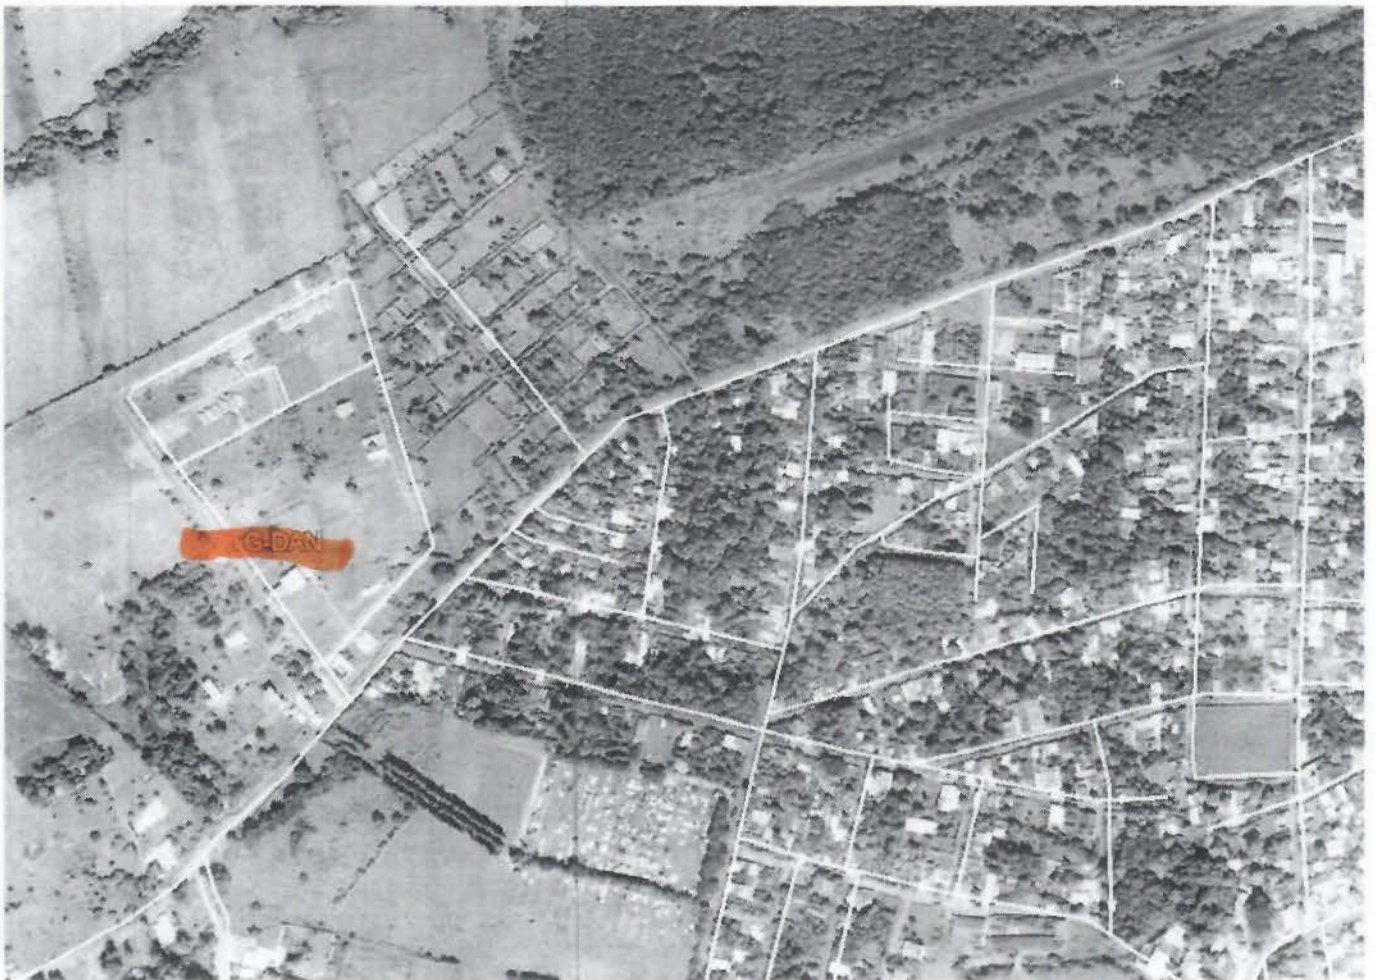
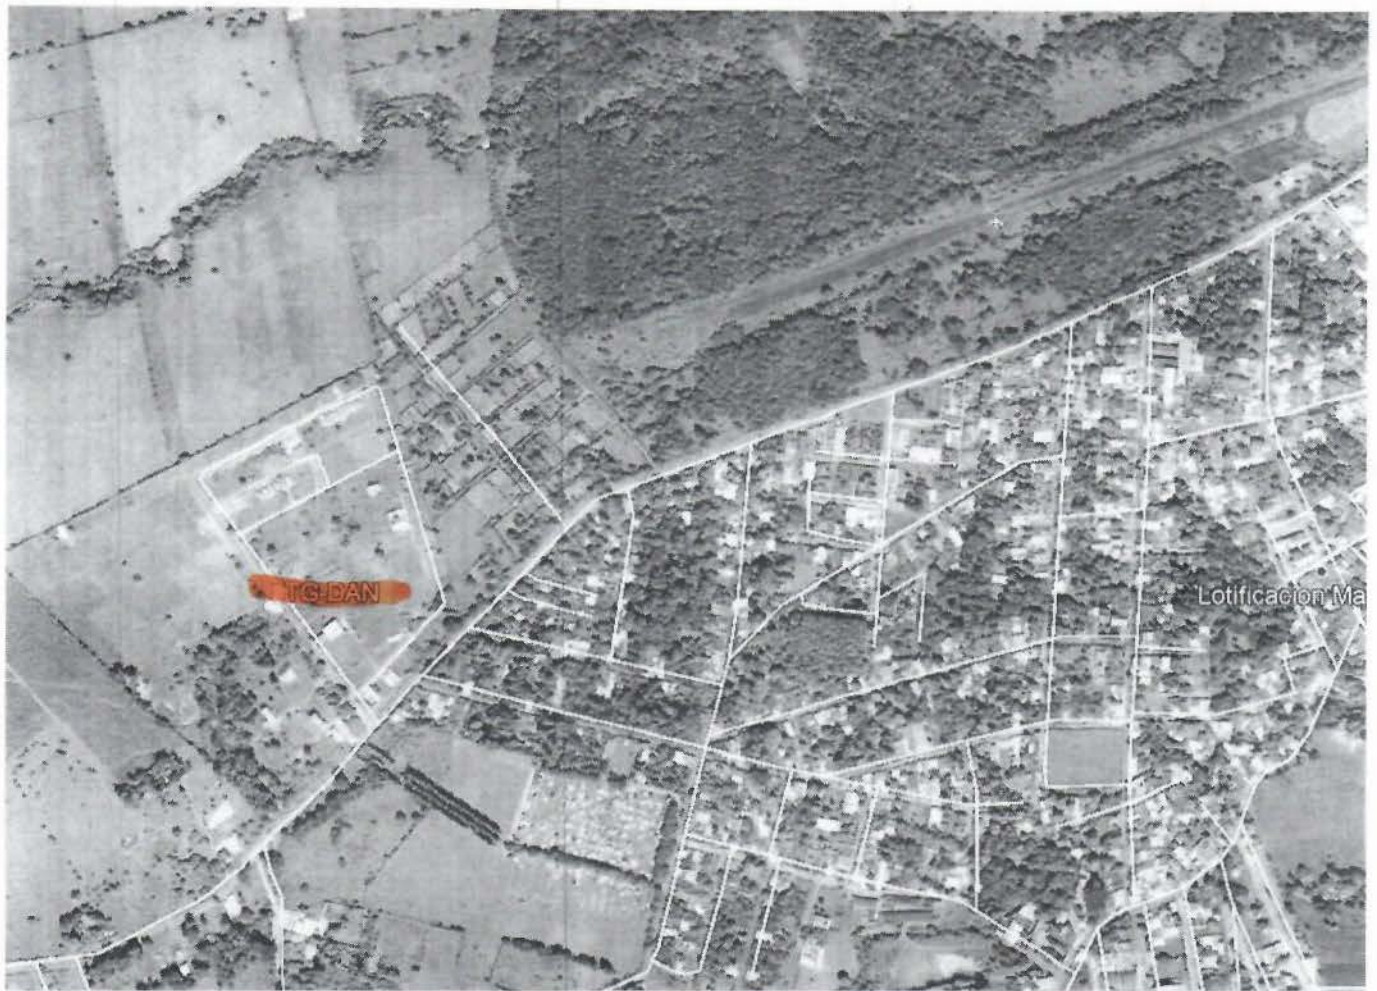
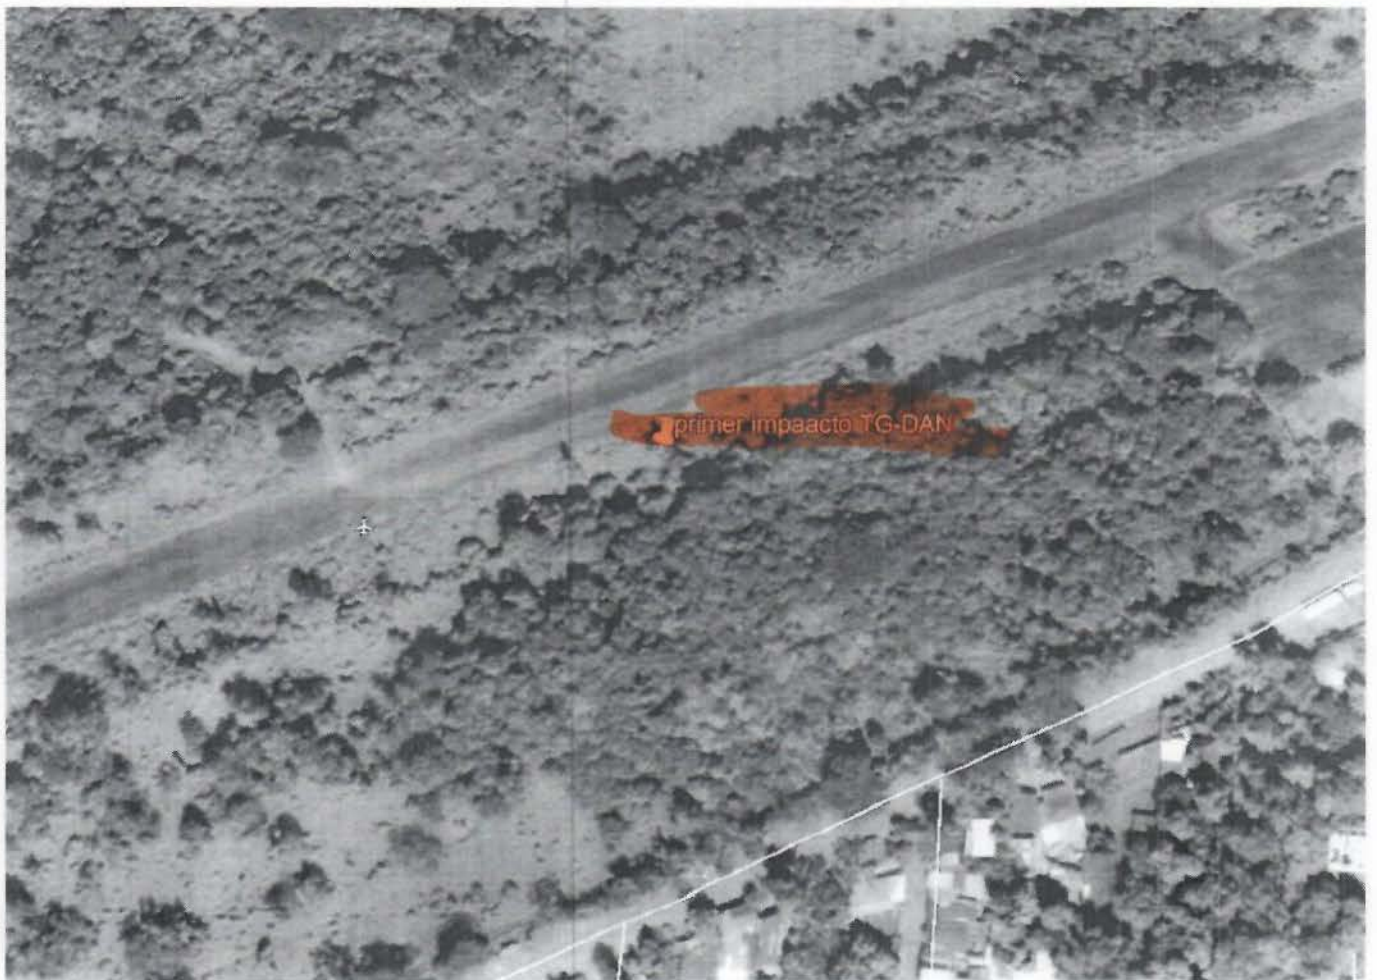
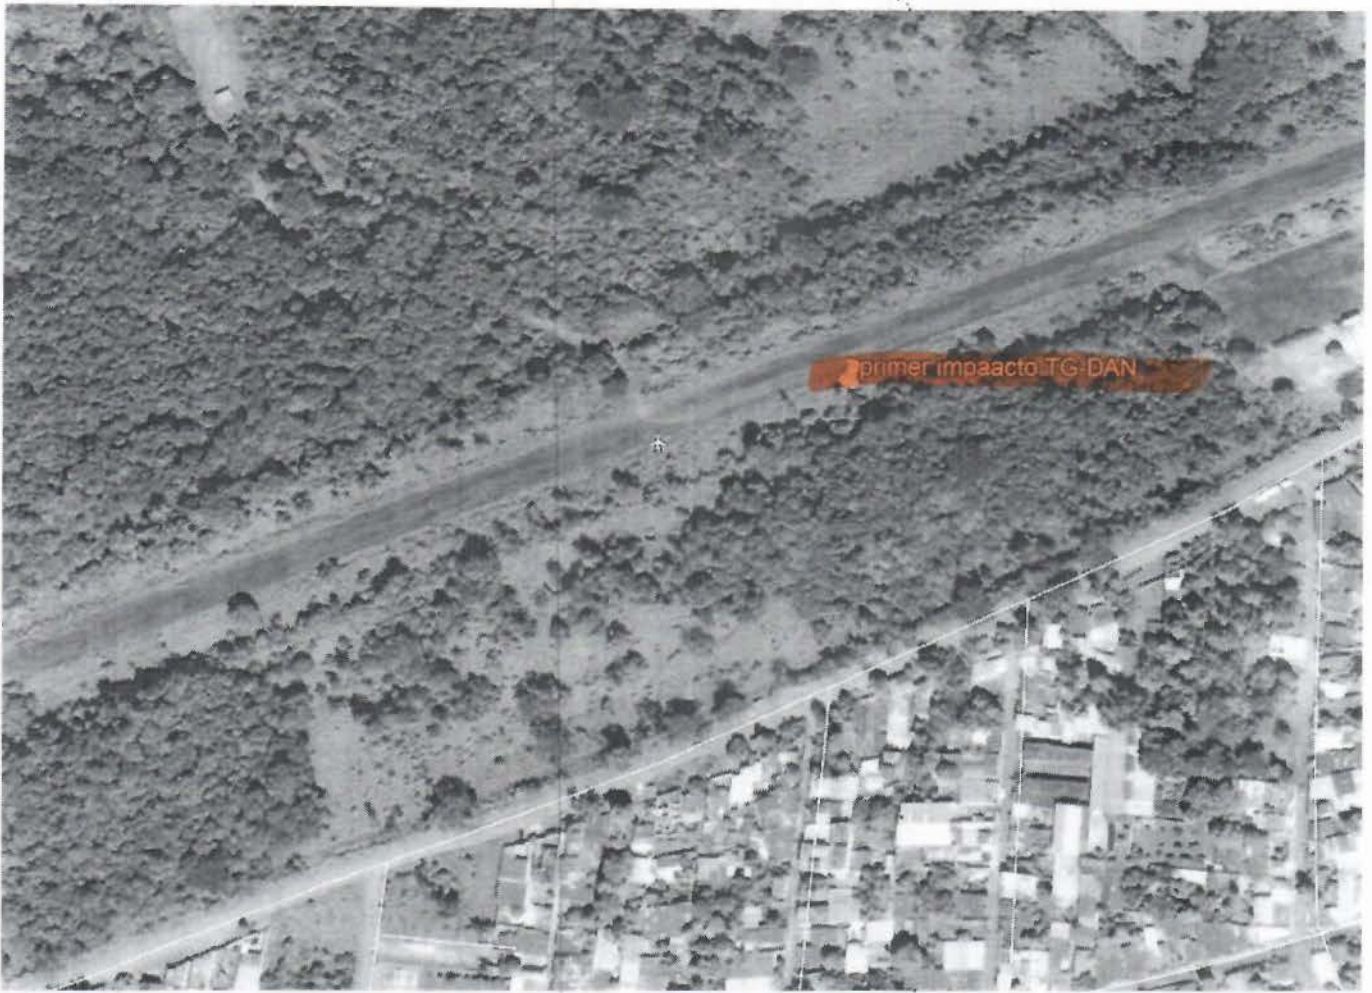
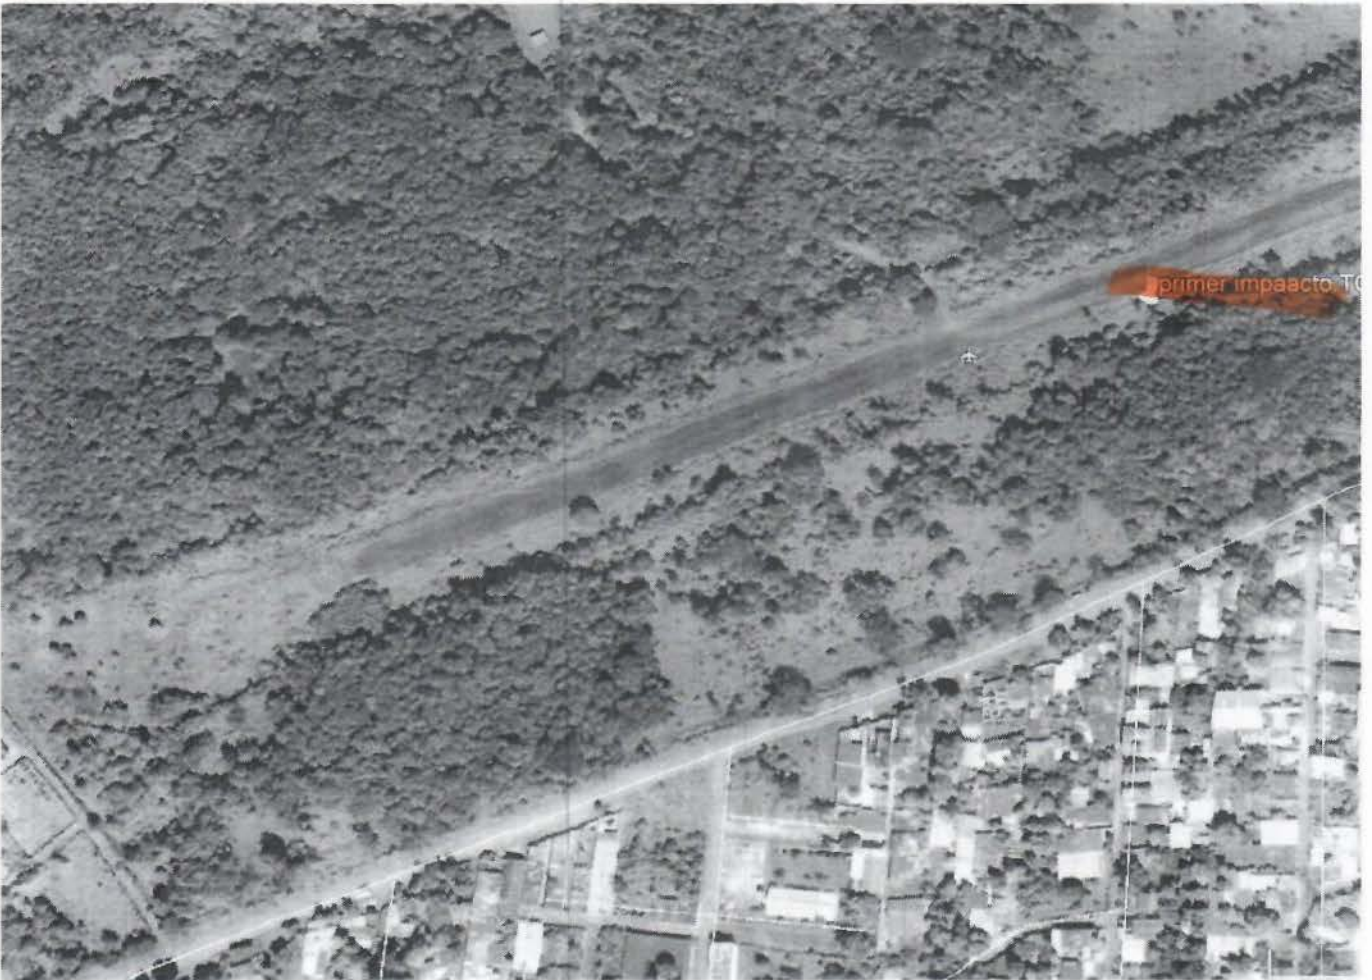
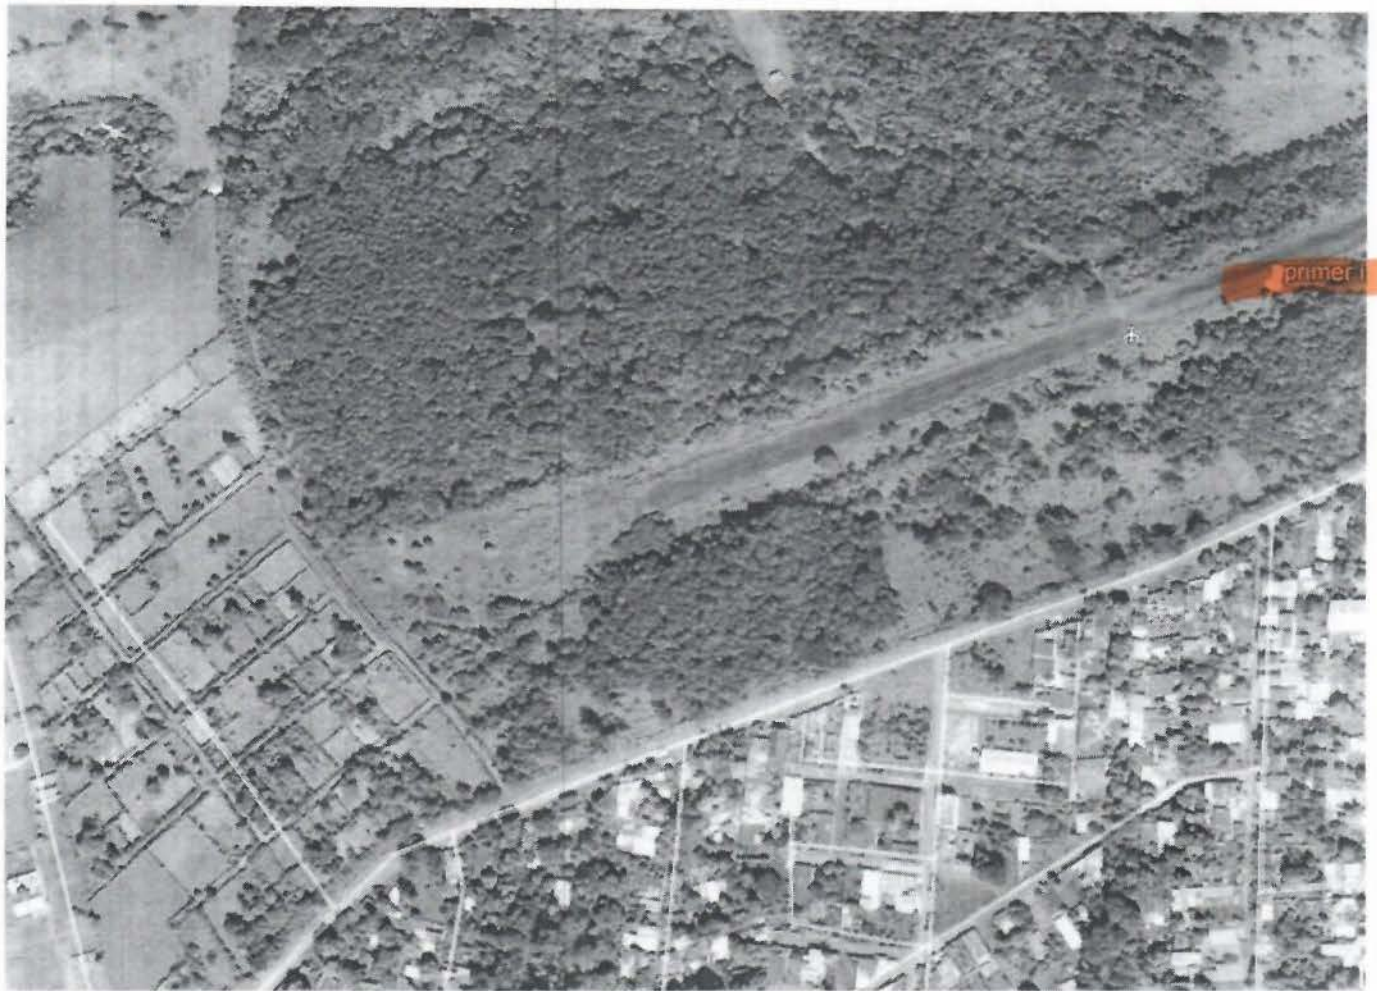
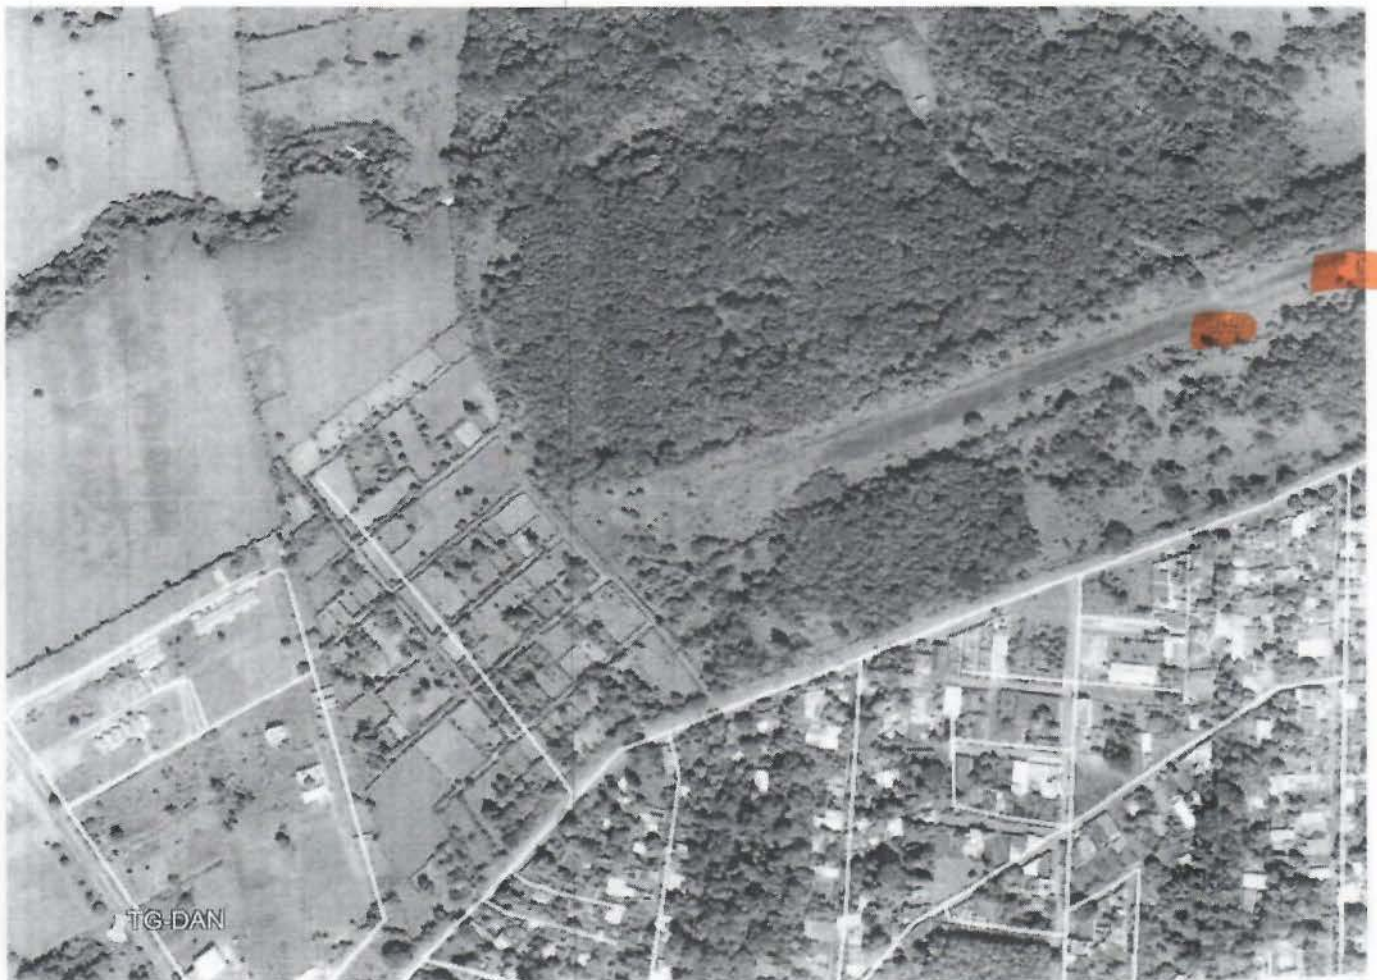
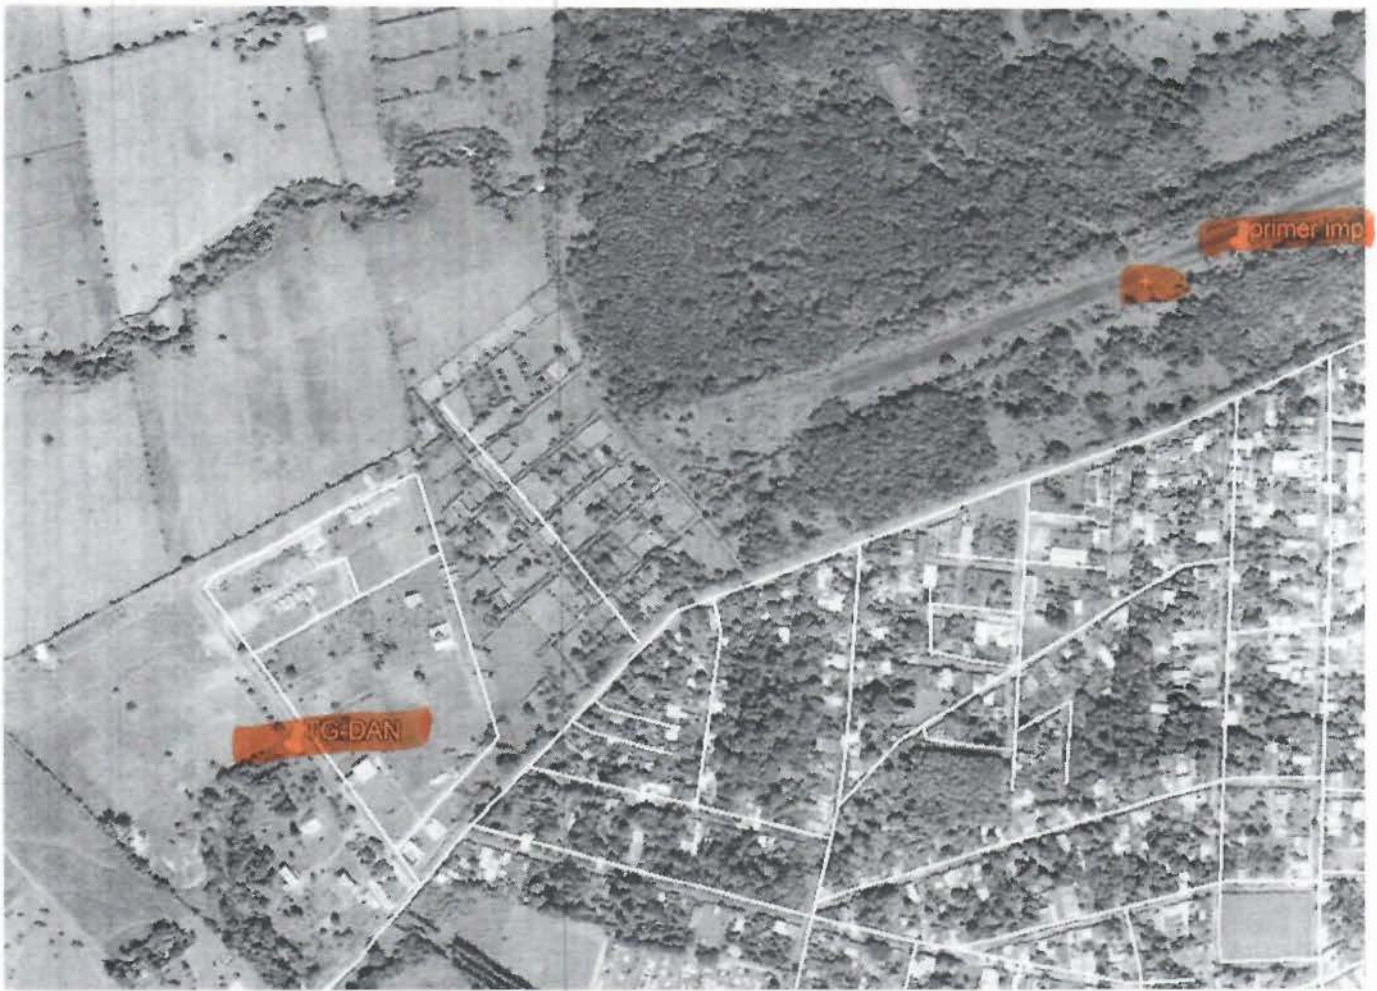
1. Aeromóvil
2. Tendido eléctrico sin año
3. Artículos
4. Motor enterrado
5. _____

→ cables del
 Tendido eléctrico público
