Unidad de Investigación de Accidentes e Incidentes Aéreos

**A-16-2024.
Informe Final.
TG-SES.**

**MAULE M-5-210C
06 DE DICIEMBRE DE 2024
AREA SUR DE LA COLONIA SANTA FE, ZONA 13, GUATEMALA, C.A.**

INFORME FINAL ACCIDENTE AERONAVE MAULE M-5-210C MATRICULA TG-SES

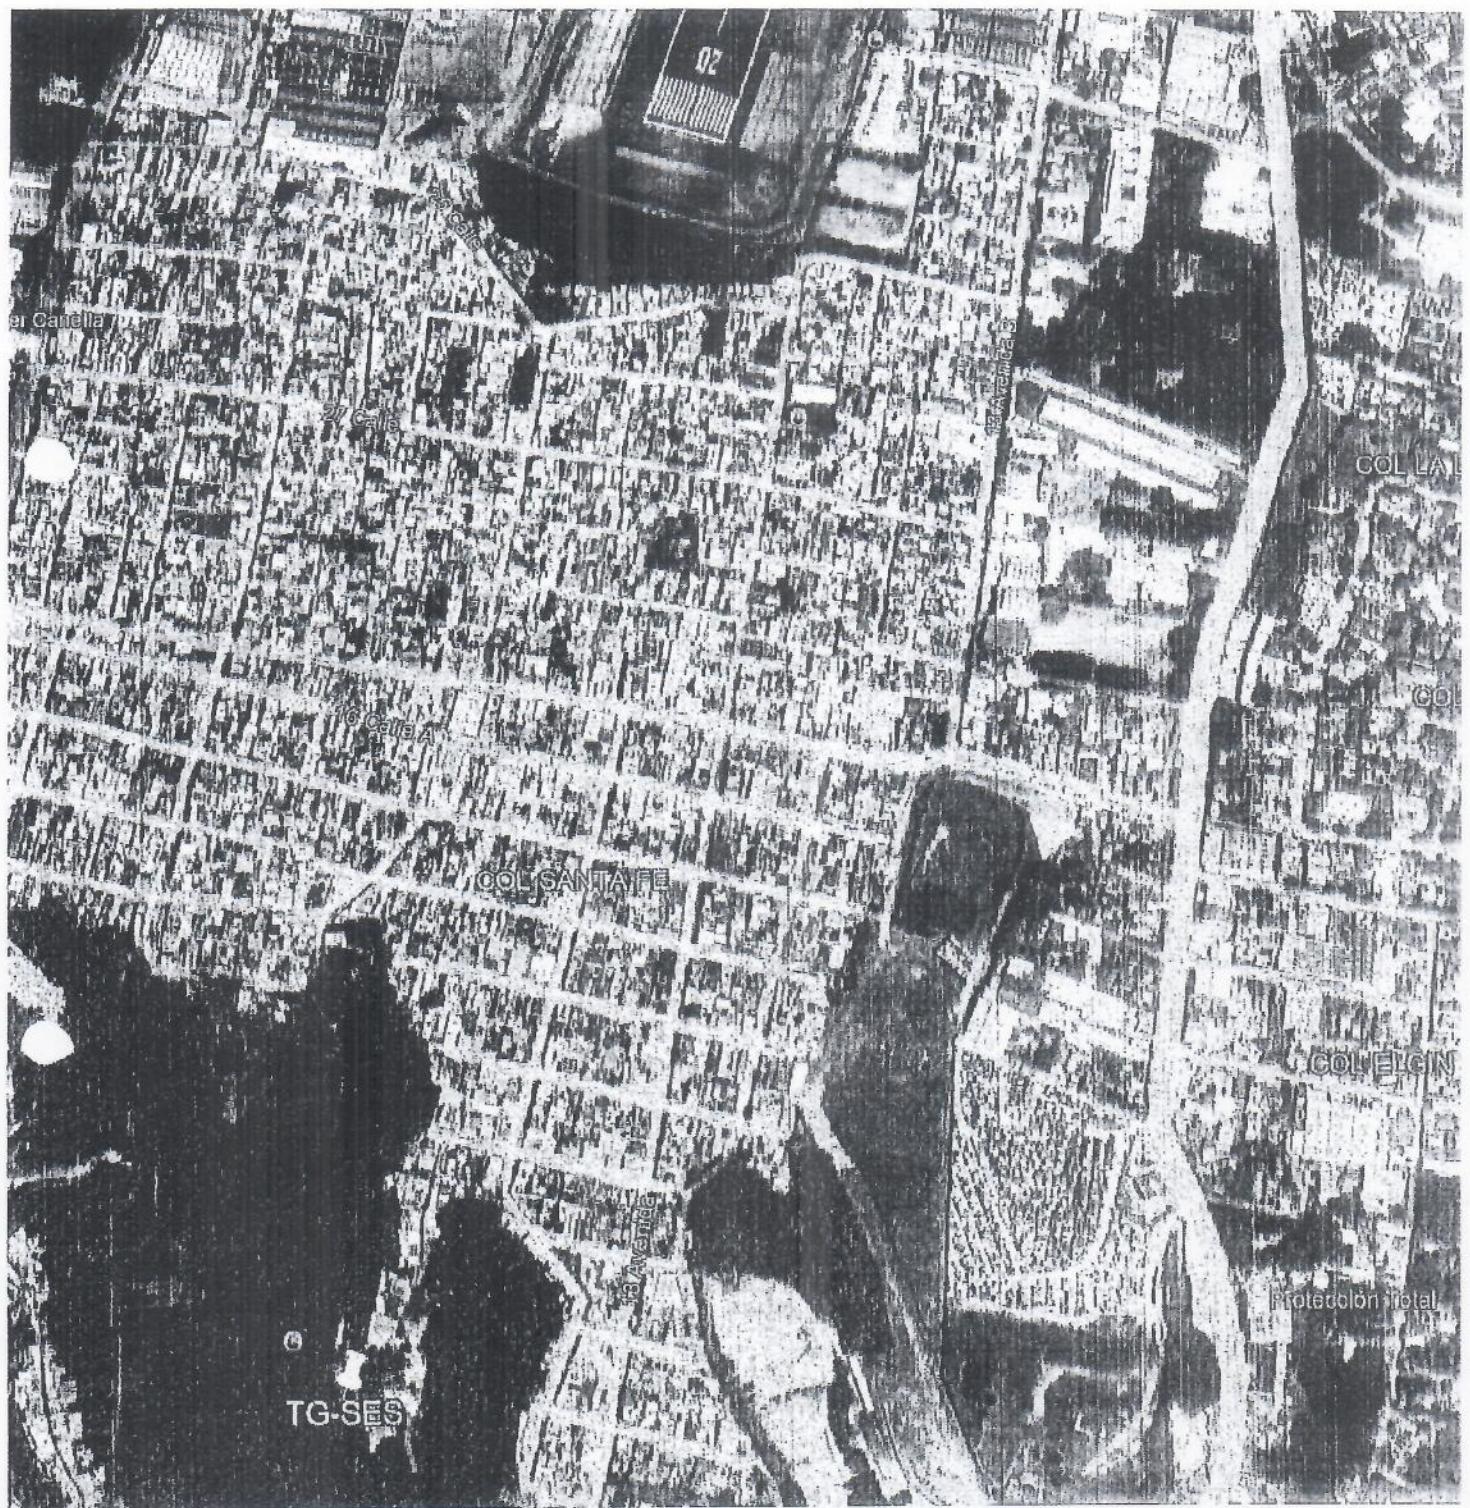
Identificación de las partes

1. Sendero de ingreso a PTC
2. Aeronave
3. Ladera pronunciada 30°
4. Ladera pronunciada 25°
5. _____
