**A-01-2025.**

**SNOW AERONAUTICAL COMPANY S2R**

**27 DE FEBRERO DEL 2025**

## **INFORME FINAL ACCIDENTE AERONAVE SNOW AERONAUTICAL COMPANY S2R MATRICULA TG-SPR**

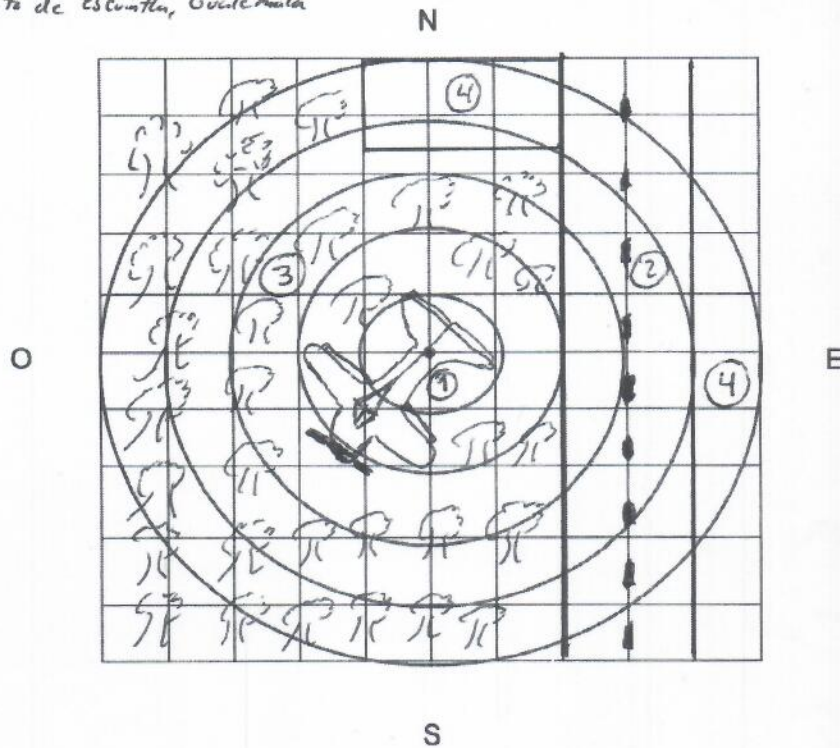
Lugar: Pista Primavera

Finca Palo Blanco, municipio Tiquisate  
departamento de Escuintla, Guatemala

1. Aeronave Accidentada
2. Pista Primavera
3. Plantación de Bananos
4. Hangares, P.t. Combustible
5. Camino Terracería
