Unidad de Investigación de Accidentes e Incidentes Aéreos

Informe Final.

TG-AER.

CESSNA 172 N

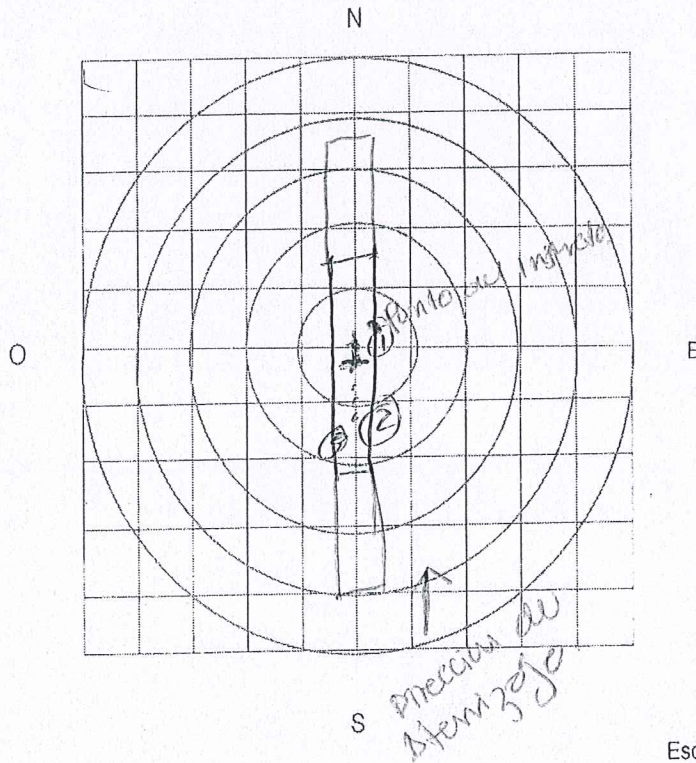
MAPA FISICO DEL AREA DEL ACCIDENTE

Matricula: T6-ABP
Fecha: 7 Feb. 24
Lugar: Pista Aquep. 8892
Comuna.

1. Avionete con los NAVZ al sur del punto
2. Colpas del piloto en el momento
3. Inicio de la pista de aterrizaje del aeropuerto
4. Aterrizaje fue en sur a norte.
5. _____

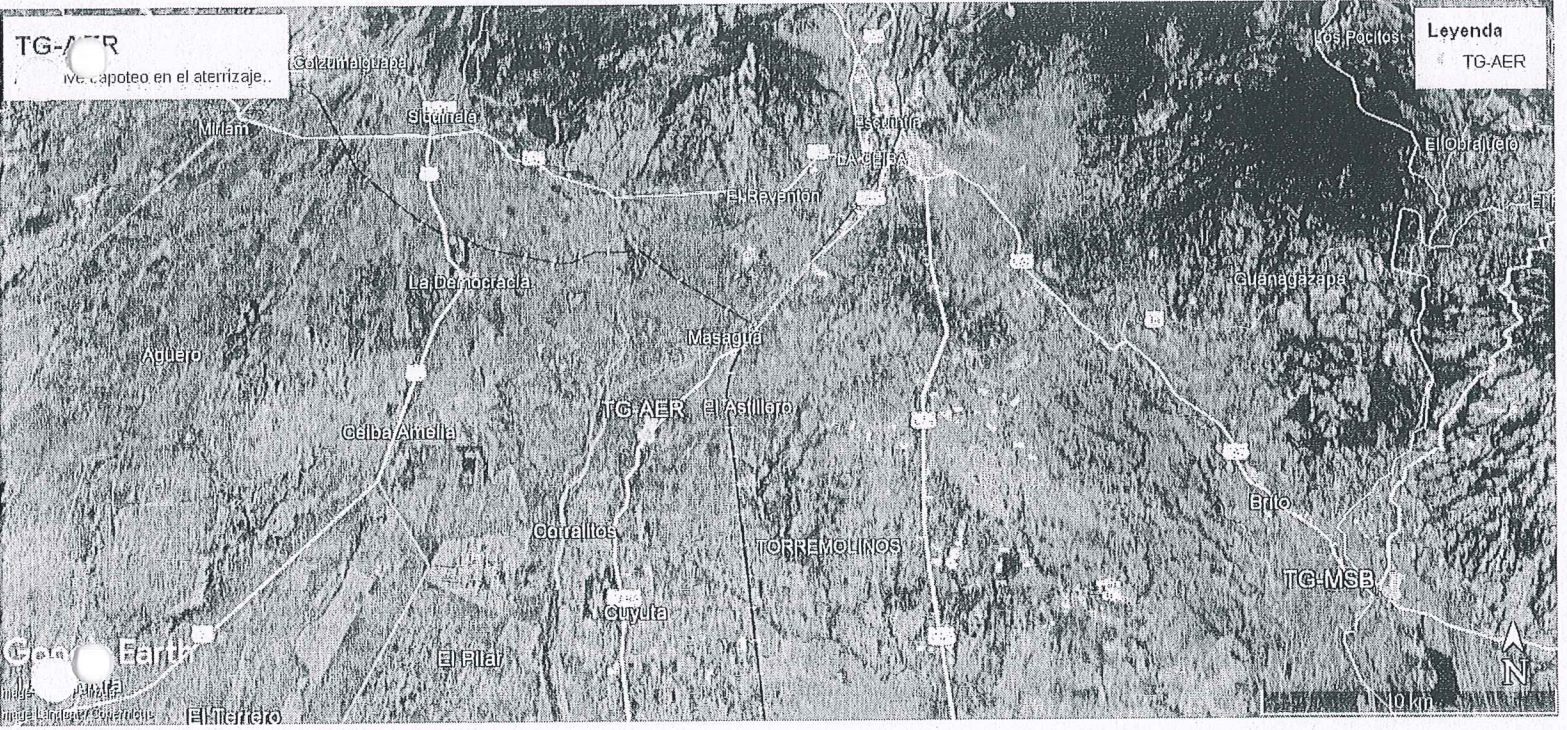
TG-AER

Webcapoteo en el aterrizaje..
