UIA-01-2017 ACCIDENTE DE HELICÓPTERO ROBINSON R44  
MATRÍCULA TG-DAR, 23/01/2017

Informe Final No. UIA-01-2017

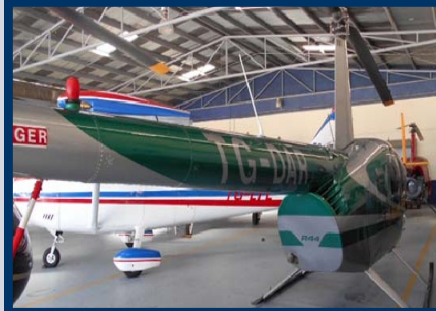
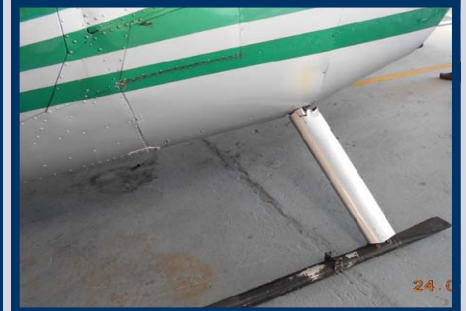
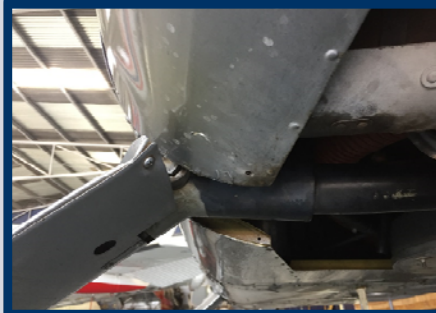
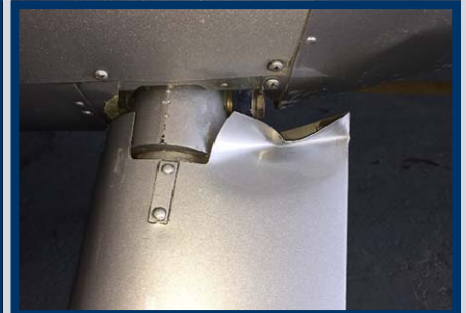
**INVESTIGACIÓN DEL ACCIDENTE**  
El proceso de investigación del accidente, fue realizado por la Unidad de Investigación de Accidentes de la Dirección General de Aeronáutica Civil de Guatemala.
