**LA AURORA**

**ESTUDIO DE COMPATIBILIDAD DE  
AERONAVE A330/200  
AEROPUERTO INTERNACIONAL LA AURORA**

**SMS AILA**

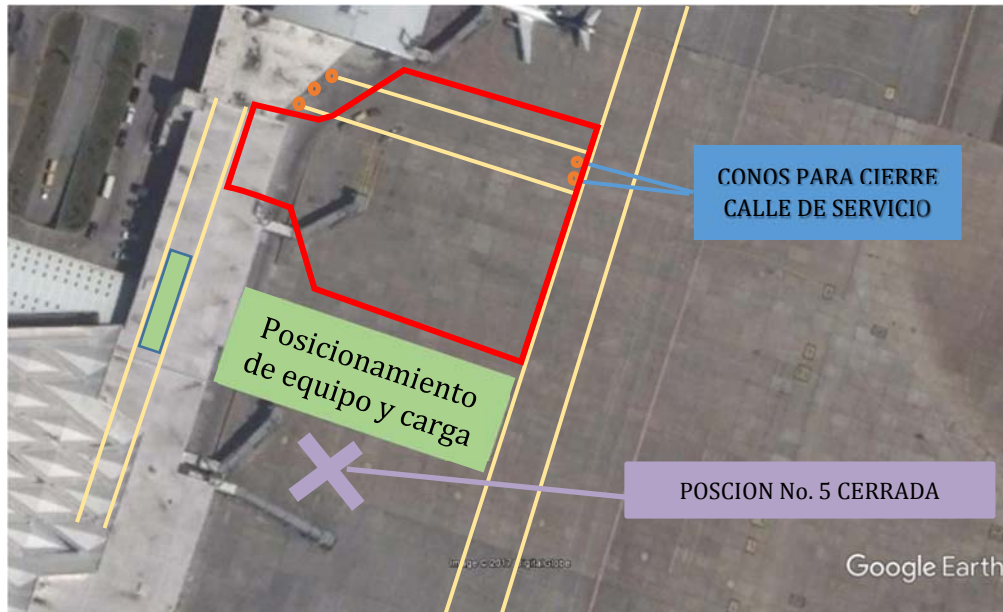
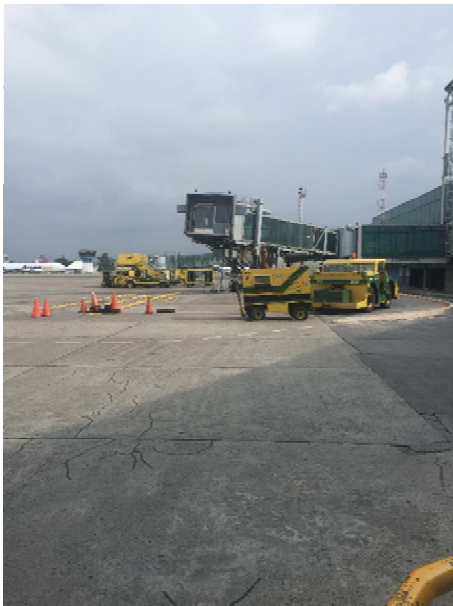
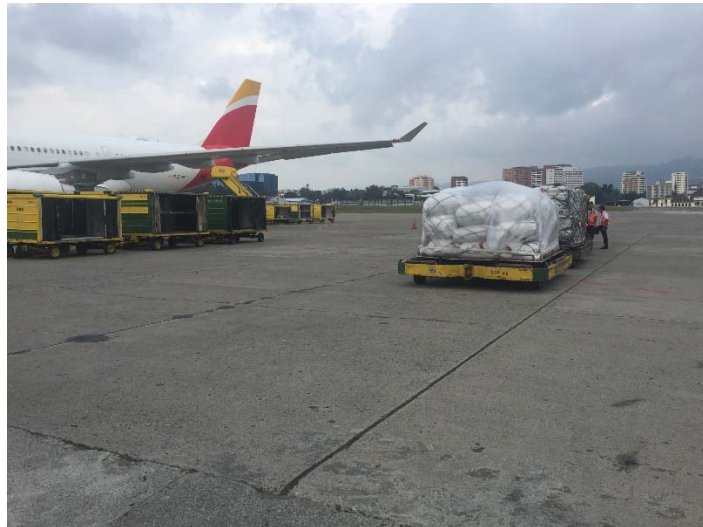
**FIGURA 1: Medidas de seguridad adicionales al operar en Posición No. 6**

**Equipo y Carga en Espera Posición No. 5**

Operador de Servicios Terrestres.	4F) al desalojar la pista activa por cualquier ingreso a plataforma (Intersección "U" o "T"), la misma por sus propios medios podrá aproximarse al puesto de estacionamiento, dirigida por personal guía de la Empresa de Servicios Terrestres (señalero) que proporciona el Servicio. Ya que la configuración del mismo según los planos del aeropuerto está capacitada para recibir cualquier categoría de aeronave. Sin ocasionar ningún incidente de seguridad por el ingreso por sus propios medios. (Fig. No. 2)
Cierre de calle de servicio.	Empresa de Servicios Terrestres.	Detenida y estacionada la aeronave en la posición de parada de acuerdo al tipo de aeronave que se encuentra marcada en la posición, apagados los motores y asegurada la aeronave (calzas colocadas al tren delantero), el personal de la empresa de servicios terrestres procederá a colocar conos de seguridad para cerrar la vía de servicio que se encuentra al costado norte de la posición en ambos lados tanto del lado interno como del lado externo con el fin de evitar la circulación de vehículos en este lugar. (Ver Fig. No. 1)
