SVIA-A-16-2012 ACCIDENTE AERONAVE PIPER CHEROKEE MATRÍCULA N64KW, 29/12/2012

Informe final No. SVIA 16-2012

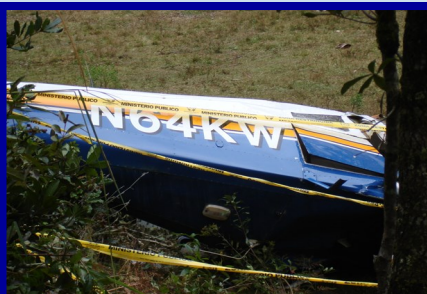
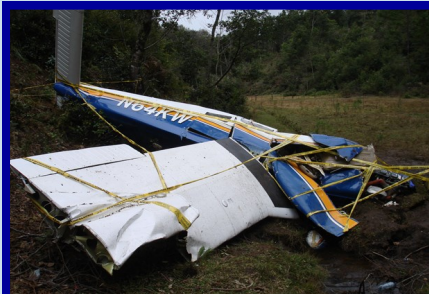
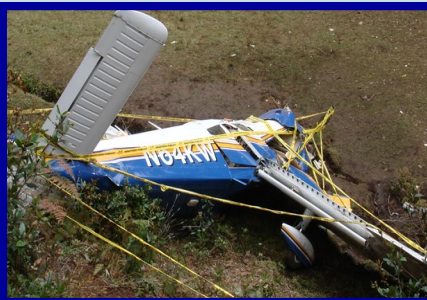
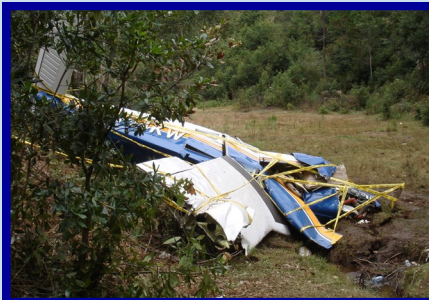
INVESTIGACIÓN DEL ACCIDENTE
El proceso de investigación del accidente, fue realizado por el Departamento de Seguridad de Vuelo e Investigación de Accidentes de la Dirección General de Aeronáutica Civil de Guatemala

- Falta de Gestión Administrativa, al no desarrollar un plan de vuelo con el análisis de pista o referencia de desempeño de la aeronave, desde la pista del Municipio de Nebaj.
- La aeronave no alcanzó la velocidad necesaria para lograr el vuelo recto y nivelado, debido a la falta de velocidad mínima de maniobra, debido a los factores de peso, altura, factor de fricción de pista y potencia del motor.
- Las medidas de seguridad operacional, la toma de decisión incorrecta al intentar despegar con factores adversos a las limitaciones de la aeronave, por parte del piloto, considerando además que fueron inadvertidas por el piloto al mando.

- Difundir y/o crear un programa de información aeronáutica, haciendo énfasis en la importancia de efectuar un análisis de pista, al abrir un plan de vuelo desde el punto de despegue y el de destino, para conocer las limitantes consecuentes de altura y altura por densidad, limitaciones de la aeronave etc.
- Crear a nivel personal la conciencia en cada piloto a través de seminarios, la actitud de leer el manual de vuelo de cada aeronave que pretenda volar, seguidamente efectuar las suficientes horas de transición de tipo de nave a volar, debido a las diferencias ergonómicas, operacionales y limitantes de cada equipo y prácticas de emergencia en el tipo de aeronave.
