SVIA-04-2014 ACCIDENTE AERONAVE CESSNA T210L MATRÍCULA N732JY, 01/04/2014

El proceso de investigación del accidente, fue realizado por el Departamento de Seguridad de Vuelo e Investigación de Accidentes de la Dirección General de Aeronáutica Civil de Guatemala
Informe Final No. SVIA-04-2014

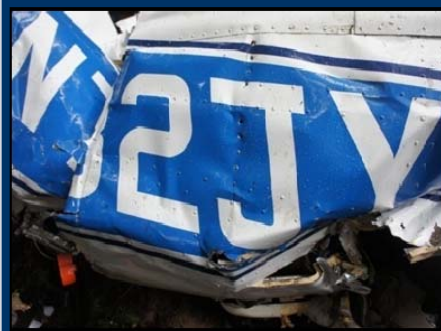
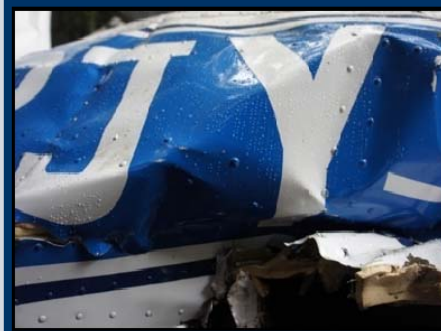
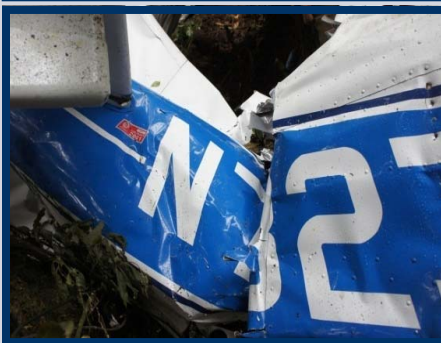
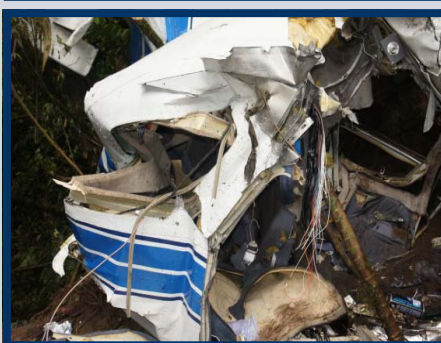
La aeronave matrícula N732JY, despegó del Aeropuerto Internacional de Tapachula en el Estado de México, con destino hacia el Estado de Honduras en el Aeropuerto Internacional de Roatán, los servicios de control de tránsito aéreo del Estado de Guatemala en Aeródromo de Retalhuleu, establecieron comunicación con la aeronave, aproximadamente a las 13:28 hora local, posteriormente le solicitaron notificar 70.0 MN, fuera del área de Tapachula como punto de transferencia con Guatemala Radio. Al intentar establecer comunicación con la aeronave a las 13:37, no se obtuvo respuesta por lo que procedió a informar a Torre Guatemala, por parte de los servicios de Control de Retalhuleu. Seguidamente se difunde la noticia del impacto de la aeronave por vía radial en los diferentes noticieros, localizándola en la Aldea el Carrizal, Municipio de Esquipulas Palo Gordo, departamento de San Marcos, completamente destruida y con dos almas a bordo fallecidas.

- La presencia de contaminantes en el sistema de combustible, como agua, sedimentación o sólidos de menor tamaño, pudieron haber obstruido el flujo de gasolina hacia el motor.
- La falla catastrófica de uno de los cilindros del motor en vuelo, pudo haber ocasionado que el motor se detuviera sin previa indicación de falla o aviso al piloto.

- Promover las rutas de vuelo visual o por instrumentos, sobre el estado de Guatemala, en las áreas menos montañosas y con la orografía positiva o adecuada para efectuar procedimientos de emergencia con puntos de referencia, si se efectúa vuelo visual; lo anterior para mantener la actitud de la aeronave en todo momento de vuelo en caso de emergencia.
