## **Unidad de Investigación de Accidentes.**

<b>Reporte No.:</b>	<b>SVIA-08-2010.</b>
<b>Título:</b>	<b>Informe Final.</b>
<b>Matrícula:</b>	<b>TG-LAP.</b>
<b>PIPER AIRCRAFT PA-31-325 A2050</b>	
<b>26 DE MAYO DE 2010</b>	
<b>6ta. AVENIDA 33-49 ZONA 3 CIUDAD CAPITAL, DE GUATEMALA.</b>

Unidad de Investigación de Accidentes, D.G.A.C., Guatemala.

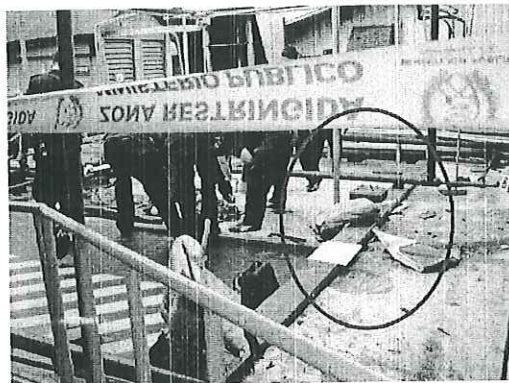
Fotografía No. 26

Restos de la aeronave expulsados con un tripulante al momento del impacto

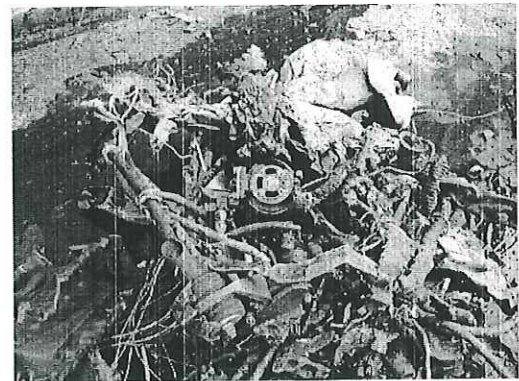
Fotografía No. 35

Vista de detalles del motor derecho.

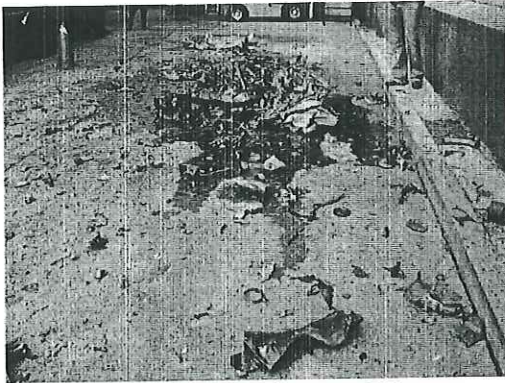
Fotografía No. 37

Motor derecho
